**MITSUBISHI MITSUBISHI ASX / GAO 116 HK MANUELL
4WD**
TESTDATO: 05.05.2026
KODE: 2015212

SV21221

NBF Tilstandsrapport er utarbeidet av Norges Bilbransjeforbund og Forbrukerrådet.

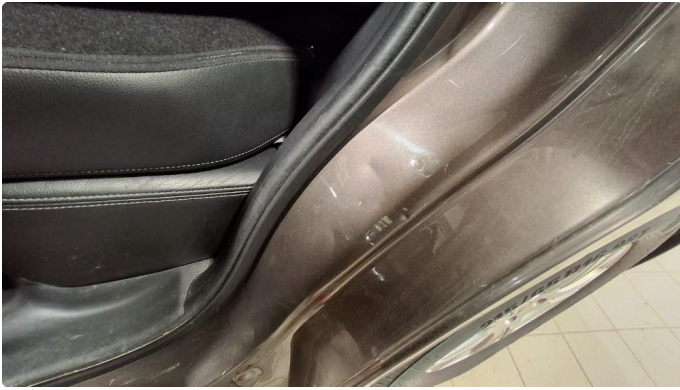
1.9 Noen riper og småbulker
