**TOYOTA COROLLA / ZE1HE(EU,M) 2WD**
**TESTDATO: 10.08.2026**
**KODE: 2088353**

**HK17882**

NBF Tilstandsrapport er utarbeidet av Norges Bilbransjeforbund og Forbrukerrådet.

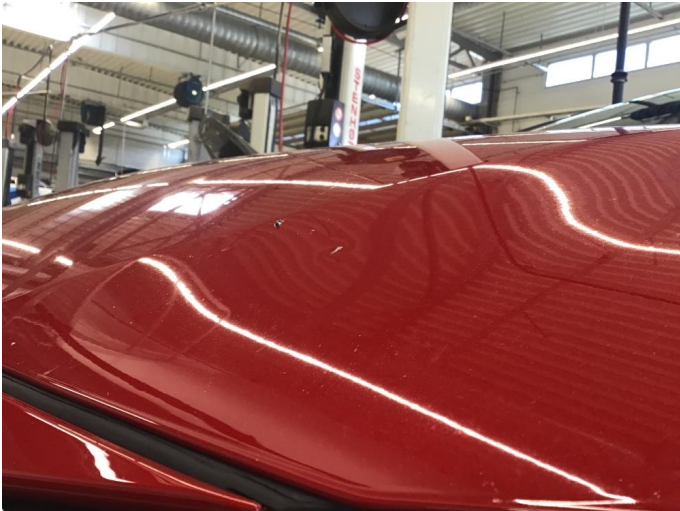
| Punkt | | Beskrivelse | Plassering |
|---|---|---|---|
| 1.1 | Panser | bulk med lakkskade | |

1.1 Bulk med lakkskade
