**NISSAN NISSAN PATHFINDER / R51 190 HK AUTOMAT  
4WD**
**TESTDATO: 11.08.2026**
**KODE: 2062588**

**YU42845**

NBF Tilstandsrapport er utarbeidet av Norges Bilbransjeforbund og Forbrukerrådet.

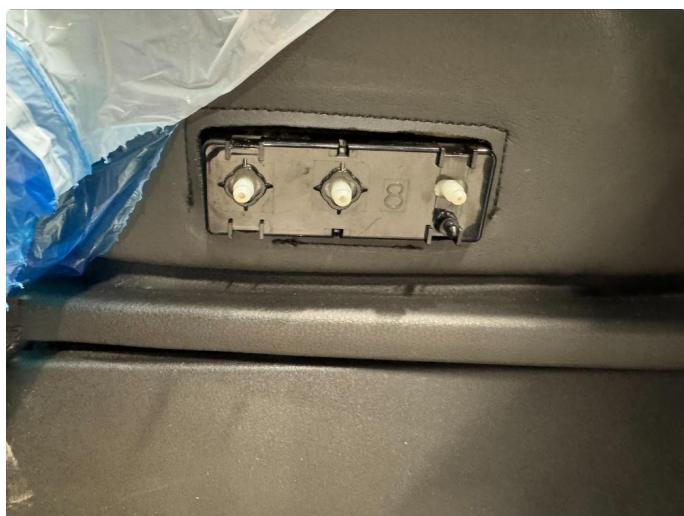
| Punkt | Beskrivelse | Plassering |
|---|---|---|
| 1.9 Stolpe | utført lakkarbeid på b-stolpe høyre side. fram og bakdør, vises på bilde | |

1.9 Utført lakkarbeid på b-stolpe høyre side. fram og bakdør, vises på bilde
