VOLVO XC40 T5 TWIN ENGINE / X 2WD

TESTDATO: 28.07.2026

CHASSISNR: YV1XZBBVFL2341161

## OPPSUMMERT STATUS PÅ KJØRETØY

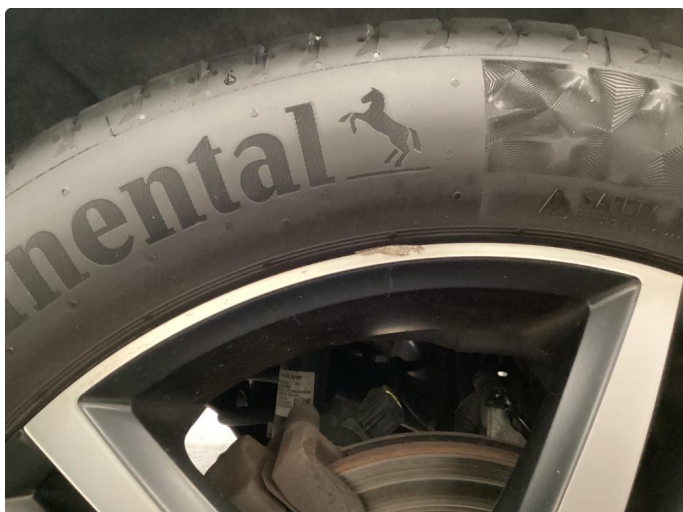
| Punkt | Beskrivelse | Plassering |
|---|---|---|
| 1.1 Dekk/Felger | kantkjørt felg | høyre foran - høyre bak |

1.1 Kantkjørt felg

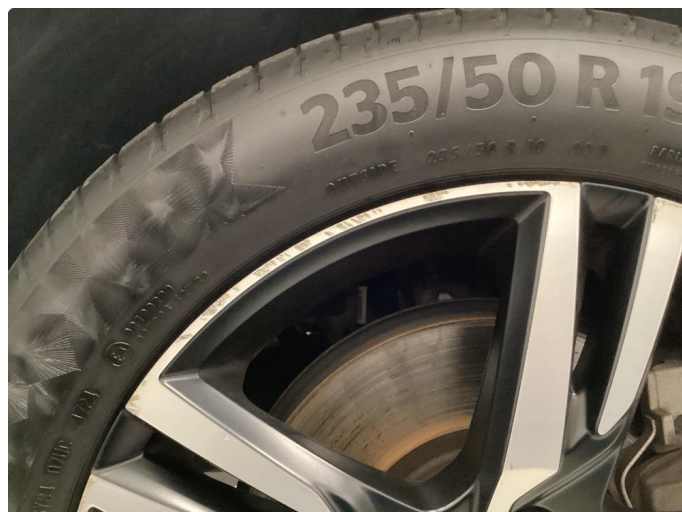
1.1 Kantkjørt felg
