POLESTAR POLESTAR 2 / V 4WD
TESTDATO: 12.06.2026
KODE: 2050008

EE26463	78 028 KM	20.10.2022 Førstegang registrert	Elektr.
----------------	------------------	--	----------------

NBF Tilstandsrapport er utarbeidet av Norges Bilbransjeforbund og Forbrukerrådet.

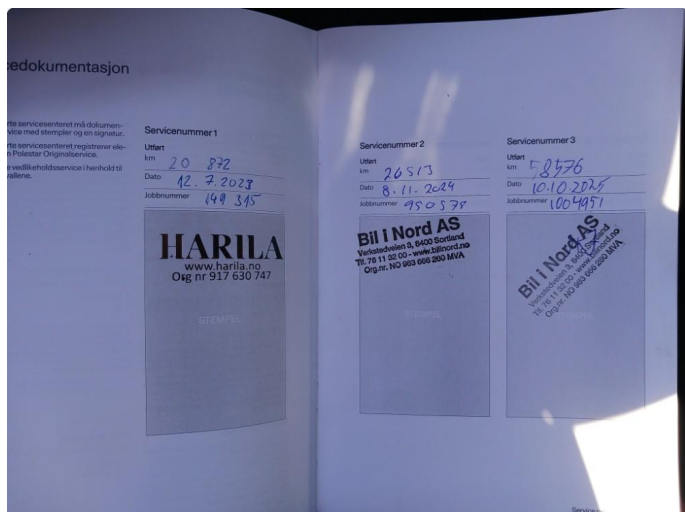
Punkt	Beskrivelse	Plassering
1. EKSTERIØR		
1.1 Dekk/Felger	To nye sommerdekk	begge bak
2. OPPLYSNINGER/KLARGJØRING		
2.1 Opplysninger	Dokumentert service, se bilde	alle
2.2 Øvrig utstyr/klargjøring	Bruktbilklargjøring utført!	alle

2.1 Dokumentert service, se bilde
