XPENG G6 / F30 4WD
TESTDATO: 04.05.2026
KODE: 2014837

EJ89661	82 844 KM	13.01.2025 Førstegang registrert	Elektr.
----------------	------------------	--	----------------

NBF Tilstandsrapport er utarbeidet av Norges Bilbransjeforbund og Forbrukerrådet.

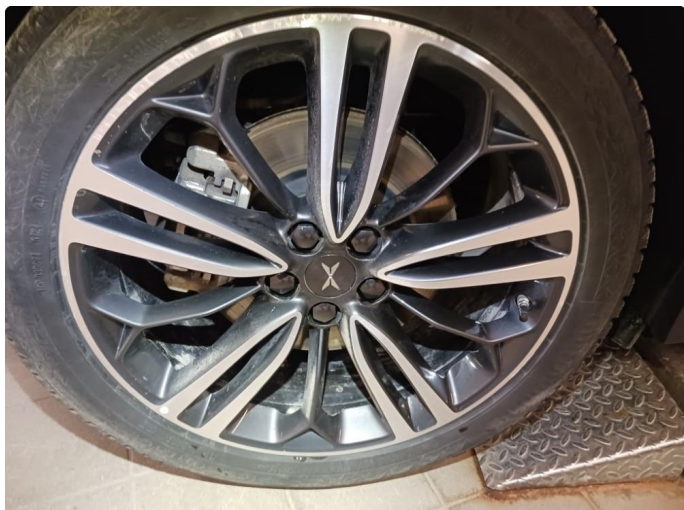
Punkt	Beskrivelse	Plassering
1. EKSTERIØR		
1.1 Dekk/Felger	Merke i 1 vinterfelg	høyre bak
1.2 Dekk/Felger	Nye sommerdekk	alle
1.3 Dekk/Felger	Nye vinterdekk	alle

1.1 Merke i 1 vinterfelg
