TOYOTA RAV4 / XA3(A) 124 HK MANUELL 2WD

CHASSISNR: JTMWHREX0D010555

NBF Tilstandsrapport er utarbeidet av Norges Bilbransjeforbund og Forbrukerrådet.

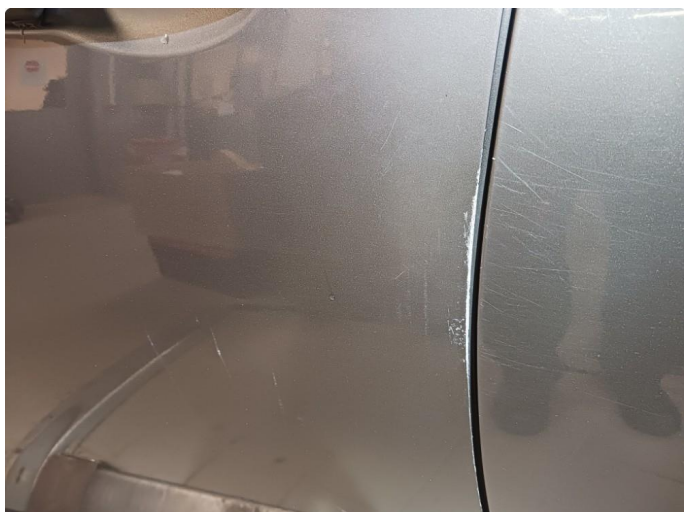
| Punkt | Beskrivelse | Plassering |
|---|---|---|
| 1.1 Dører | ripe ned til grunning | venstre foran |

1.1 Ripe ned til grunning

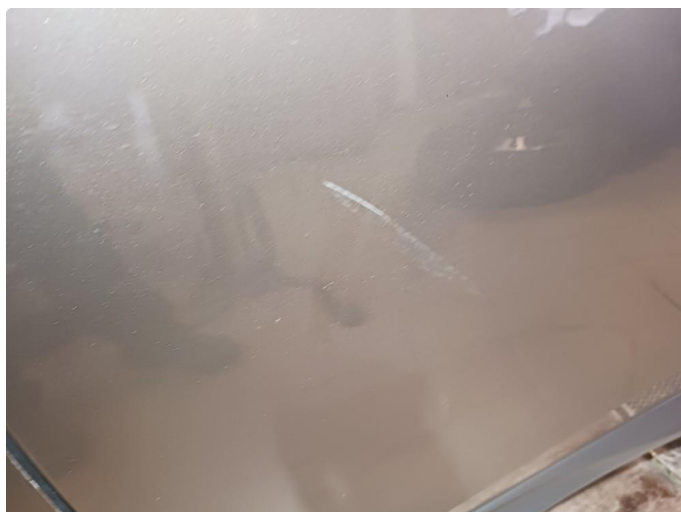
| Punkt | Beskrivelse | Plassering |
|---|---|---|
| 1.2 Dører | ripe ned til grunning | venstre bak |

1.2 Ripe ned til grunning

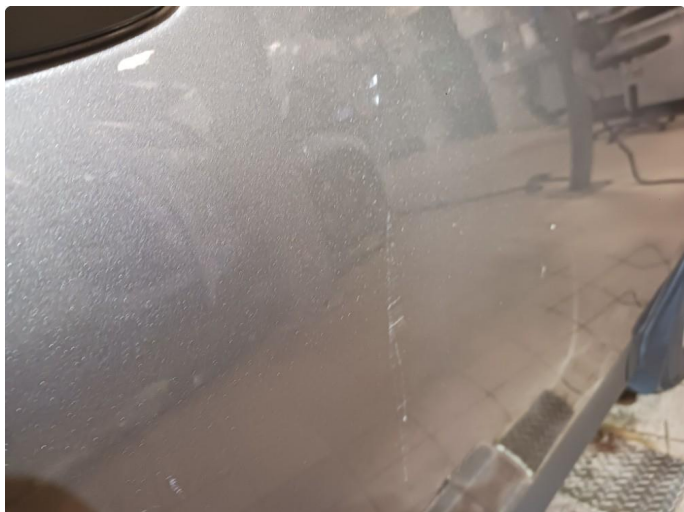
| Punkt | Beskrivelse | Plassering |
|---|---|---|
| 1.3 Dører | Ripe ned til grunning | høyre foran |

1.3 Ripe ned til grunning

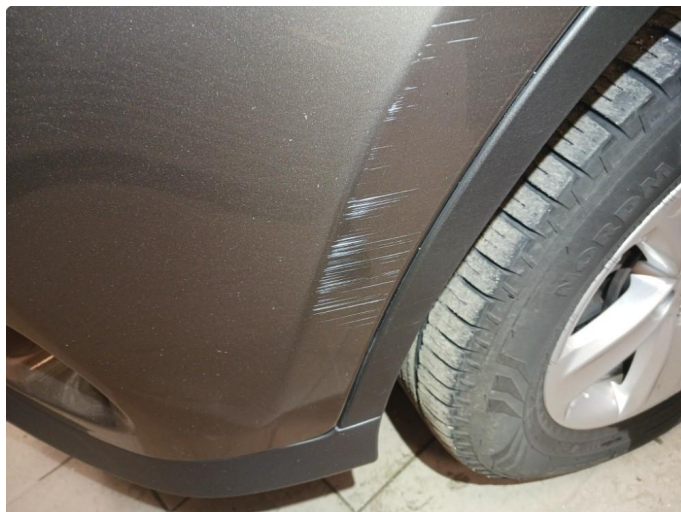
| Punkt | Beskrivelse | Plassering |
|---|---|---|
| 1.4 Støtfanger | ripe(r) ned til grunning | foran - venstre foran |

1.4 Ripe(r) ned til grunning

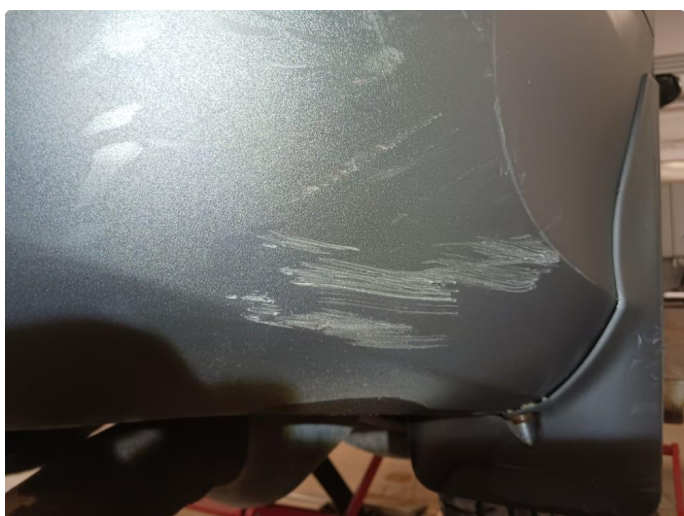
| Punkt | Beskrivelse | Plassering |
|---|---|---|
| 1.5 Støtfanger | skade | bak - høyre bak |

1.5 Skade

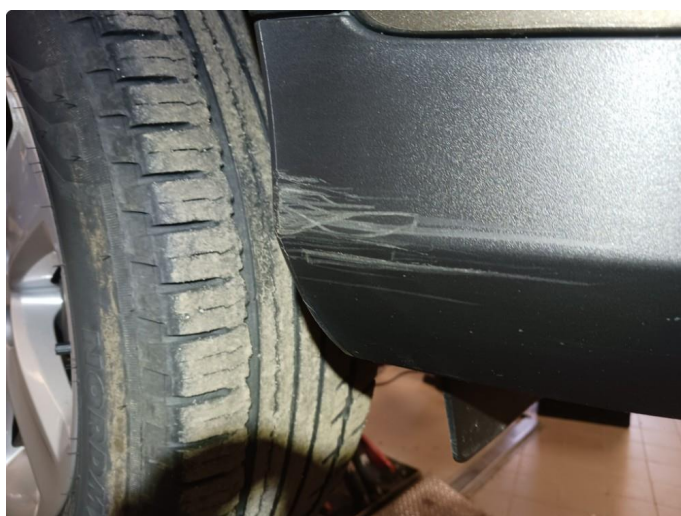
| Punkt | Beskrivelse | Plassering |
|---|---|---|
| 1.6 Støtfanger | Skade | foran - nede - høyre foran |

1.6 Skade
