**TOYOTA AVENSIS / T27 147 HK AUTOMAT 2WD**
**TESTDATO: 07.07.2026**
**KODE: 2068141**

NBF Tilstandsrapport er utarbeidet av Norges Bilbransjeforbund og Forbrukerrådet.

**OPPSUMMERT STATUS PÅ KJØRETØY**

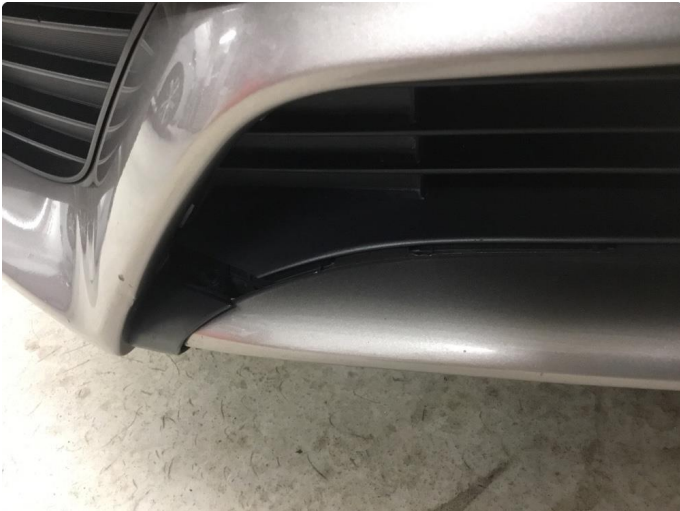
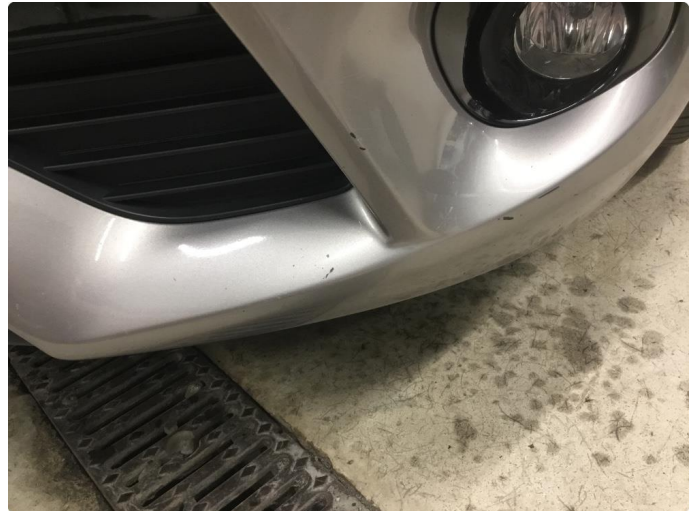
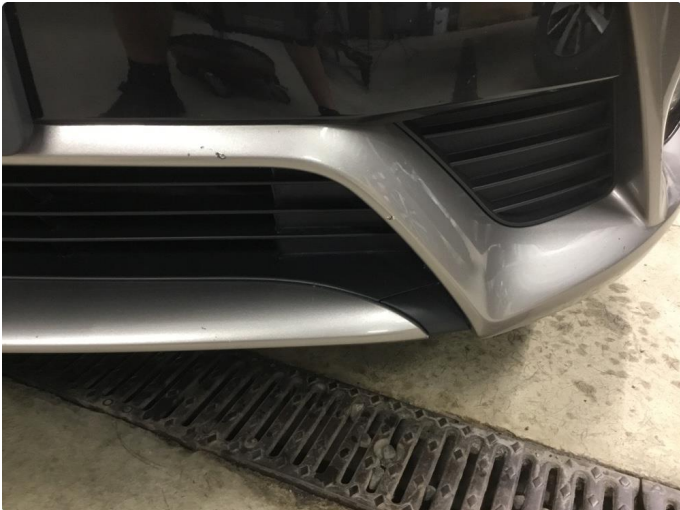
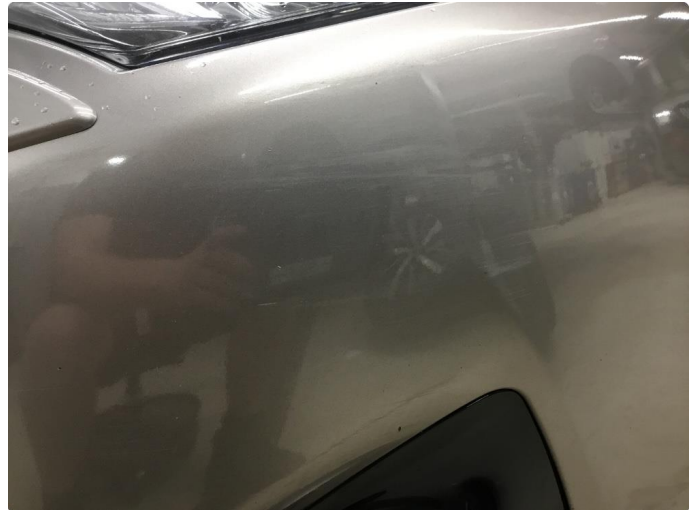
| Punkt | Beskrivelse | Plassering |
|---|---|---|
| 1.1 Støtfanger | ripe(r) støtfanger foran | |

1.1 Ripe(r) støtfanger foran
