MAZDA 3 4X4

TESTDATO: 12.08.2025

NBF Tilstandsrapport er utarbeidet av Norges Bilbransjeforbund og Forbrukerrådet.

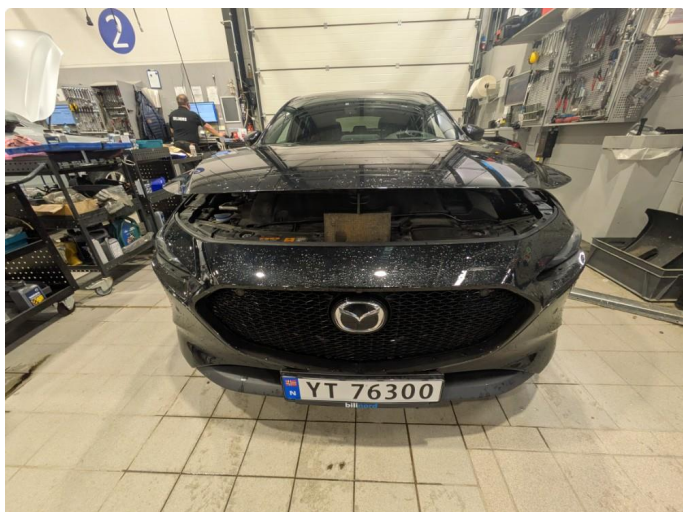
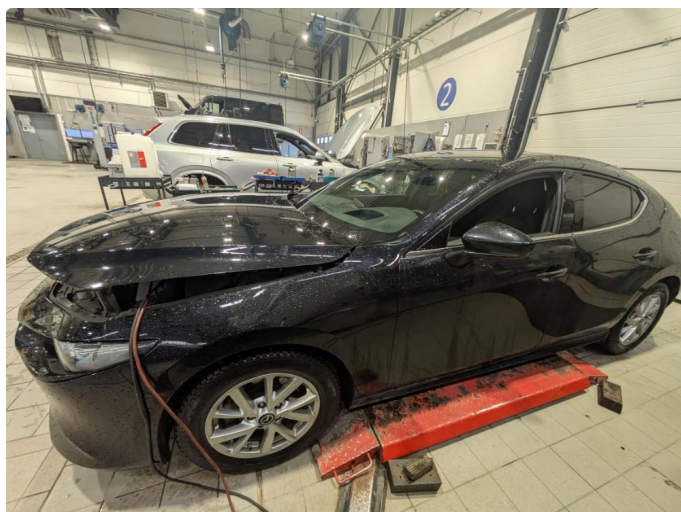
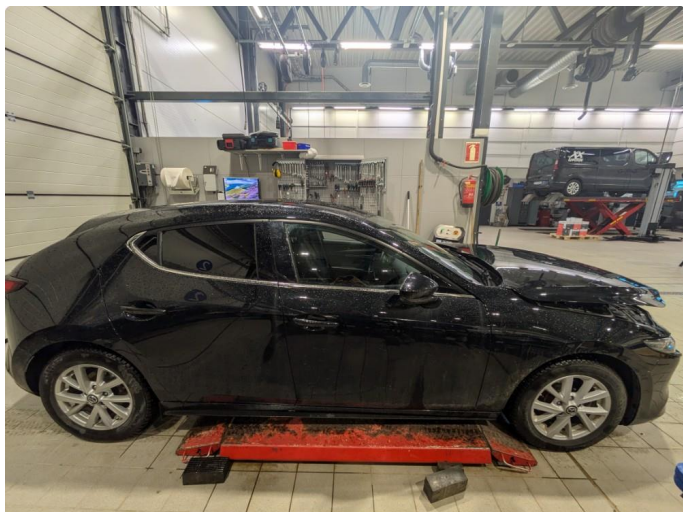
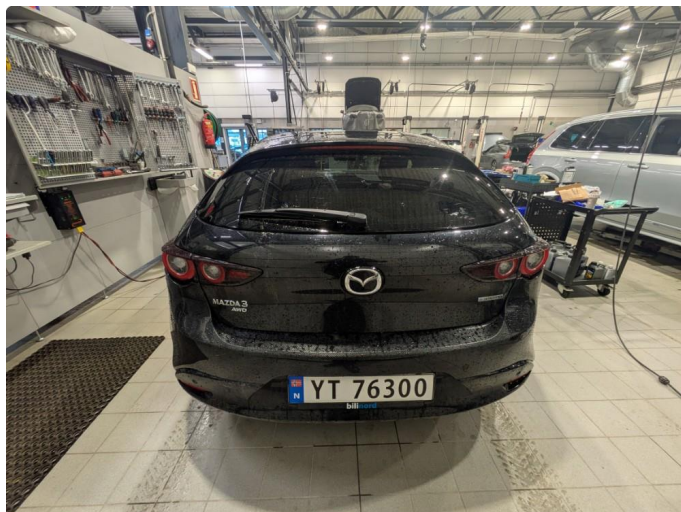
| Punkt | Beskrivelse | Plassering |
|---|---|---|
| 1.1 Dekk/Felger | skade på felg | venstre foran |

1.1 Skade på felg
