**VOLVO V90 CROSS COUNTRY / P 190 HK AUTOMAT 4WD**
**TESTDATO: 30.07.2026**
**KODE: 2079850**

**UX68543**

**165 000 KM**

NBF Tilstandsrapport er utarbeidet av Norges Bilbransjeforbund og Forbrukerrådet.

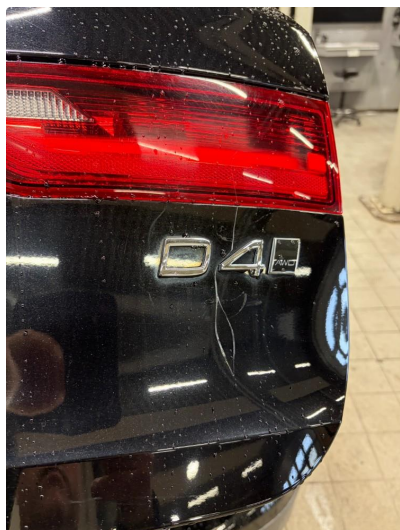
| Punkt | | Beskrivelse | Plassering |
|---|---|---|---|
| 1.1 | Bakluke | Noe riper rundt om bilen | bak |

1.1 Noe riper rundt om bilen

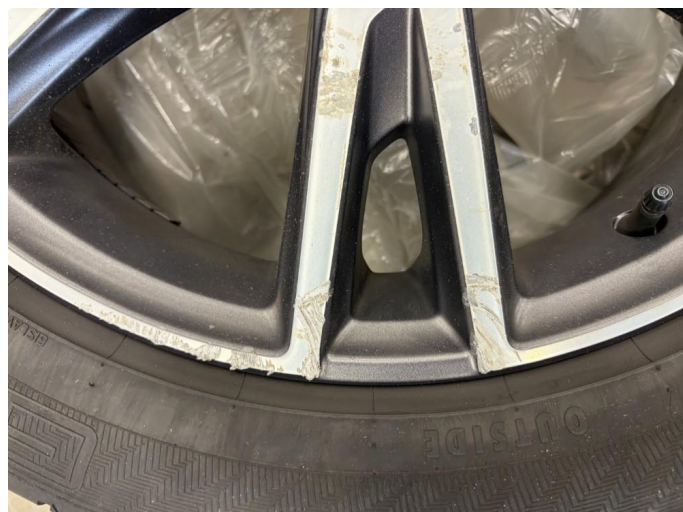
| Punkt | | Beskrivelse | Plassering |
|---|---|---|---|
| 1.2 | Dekk/Felger | kantkjørt felg Diamond Cut | |

1.2 Kantkjørt felg Diamond Cut

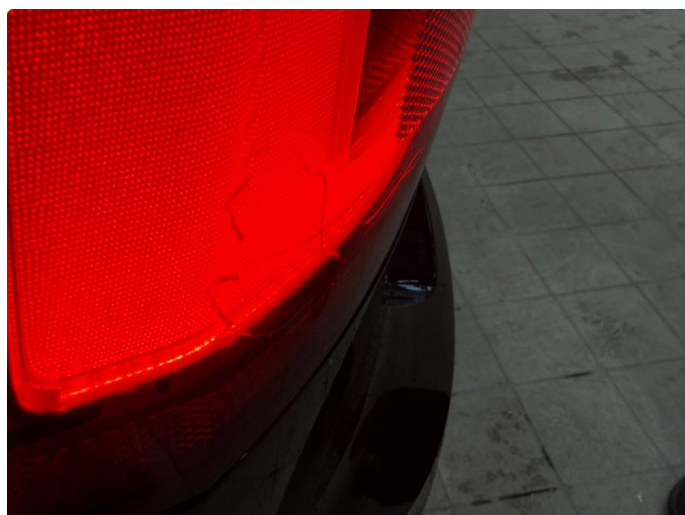
| Punkt | | Beskrivelse | Plassering |
|---|---|---|---|
| 2.1 | Lys bak | krakelering i plast | venstre bak |

2.1 Krakelering i plast
