BMW X5 211 HK AUTOMAT 4X4

TESTDATO: 27.04.2025

CHASSISNR: WBAKS2107F0N38262

NBF Tilstandsrapport er utarbeidet av Norges Bilbransjeforbund og Forbrukerrådet.

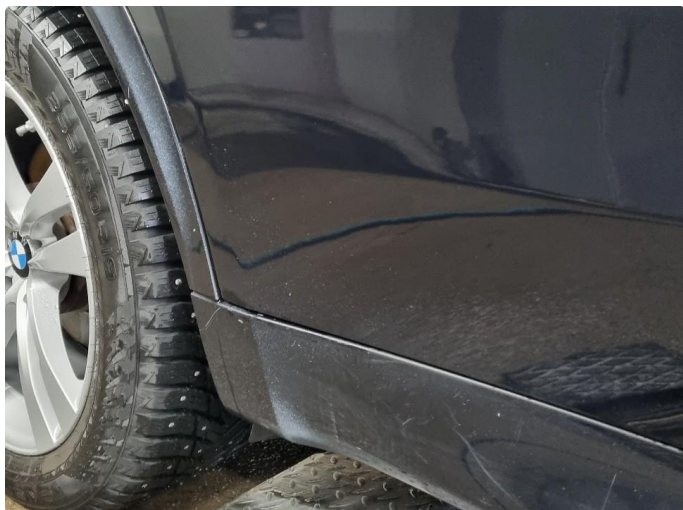
1.1 Slitasje i lakken etter stein/grussprut på nedre del av bilen, begge sider. Normal slitasje iht bilen kilometerstand/alder

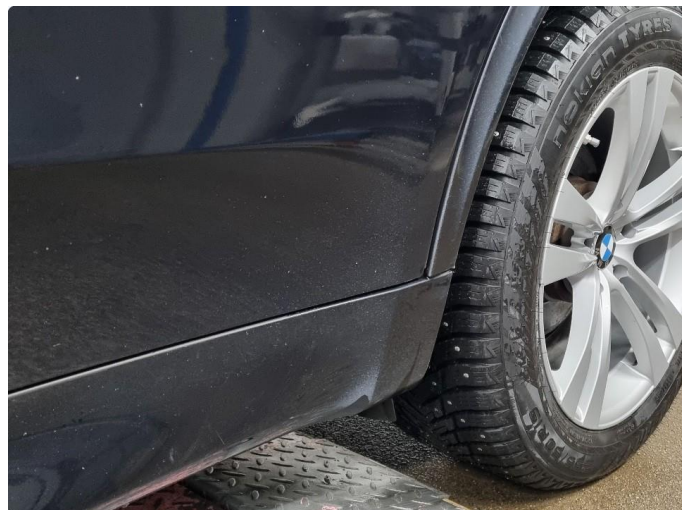
1.1 Slitasje i lakken etter stein/grussprut på nedre del av bilen, begge sider. Normal slitasje iht bilen kilometerstand/alder

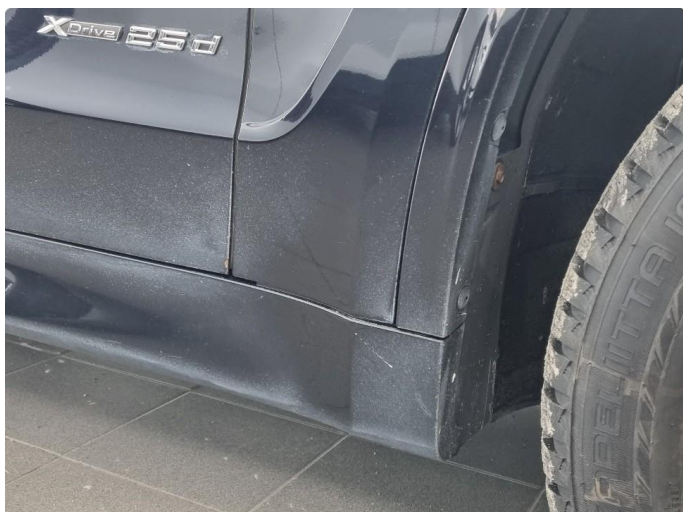
1.1 Slitasje i lakken etter stein/grussprut på nedre del av bilen, begge sider. Normal slitasje iht bilen kilometerstand/alder

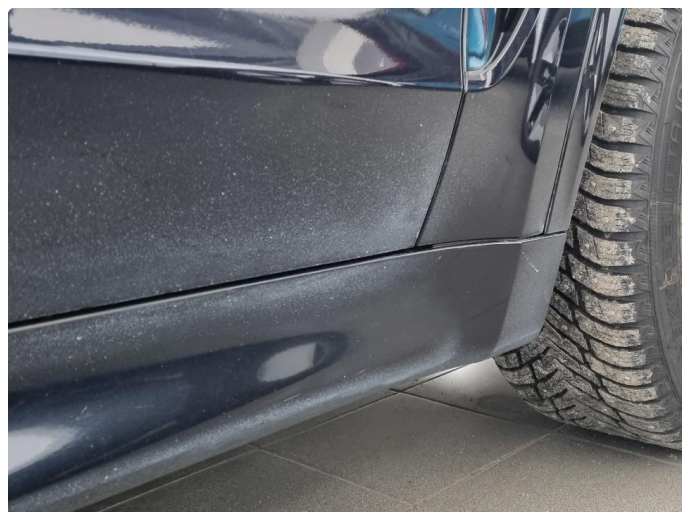
1.1 Slitasje i lakken etter stein/grussprut på nedre del av bilen, begge sider. Normal slitasje iht bilen kilometerstand/alder

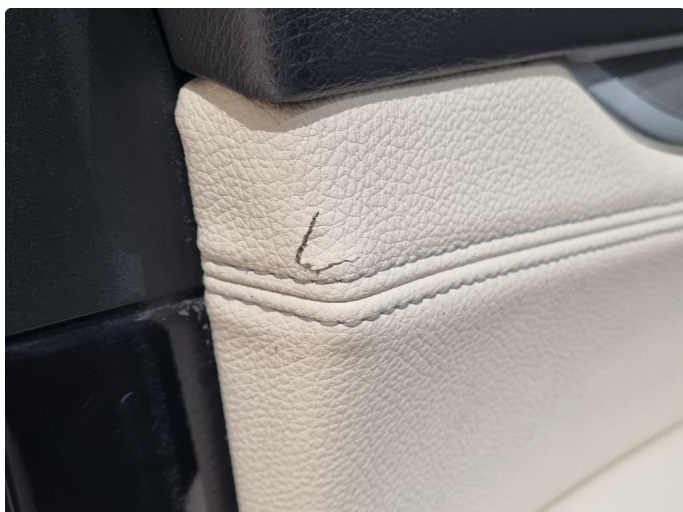
| Punkt | Beskrivelse | Plassering |
|---|---|---|
| 2.1 Dørtrekk | Lite rift i skinntrekket, men limt fast | Førerdør |

2.1 Lite rift i skinntrekket, men limt fast

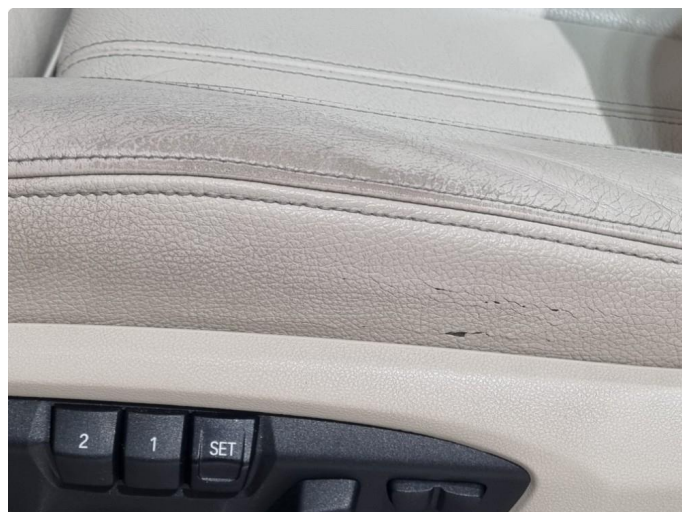
| Punkt | Beskrivelse | Plassering |
|---|---|---|
| 2.2 Seter | Noe slitasje på førersete, men ikke unormalt iht kilometerstand | Førersete |

2.2 Noe slitasje på førersete, men ikke unormalt iht kilometerstand
