RENAULT MEGANE E-TECH ELECTRIC / RCB 2WD

TESTDATO: 11.09.2026

NBF Tilstandsrapport er utarbeidet av Norges Bilbransjeforbund og Forbrukerrådet.

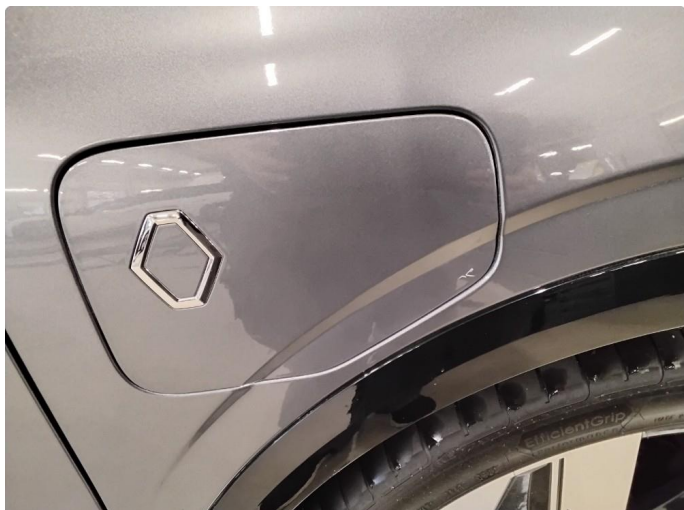
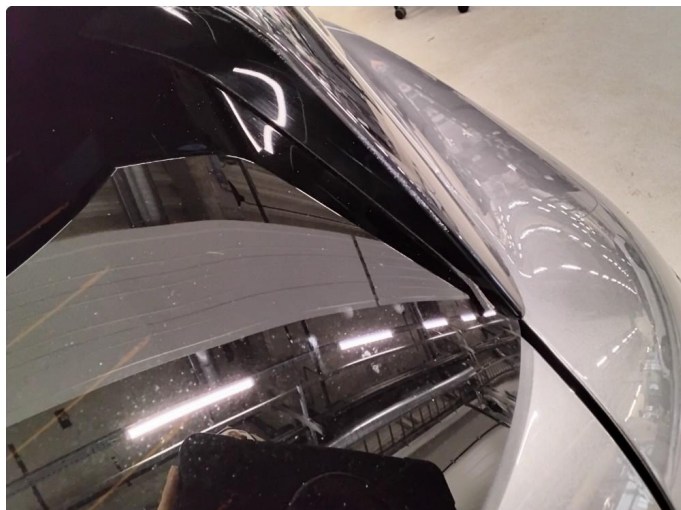
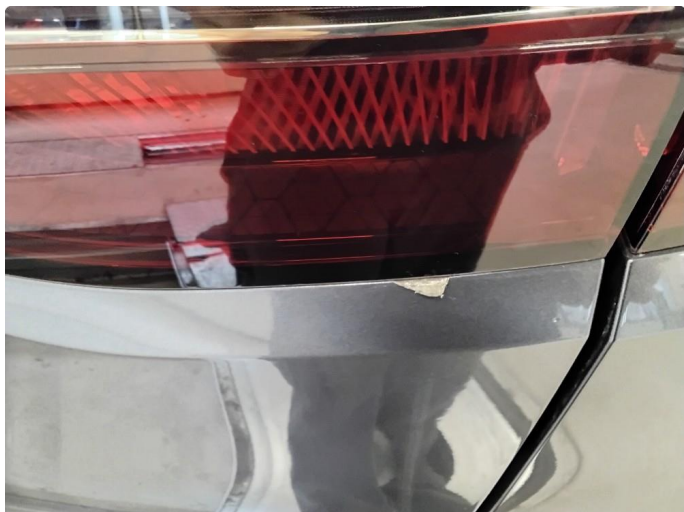
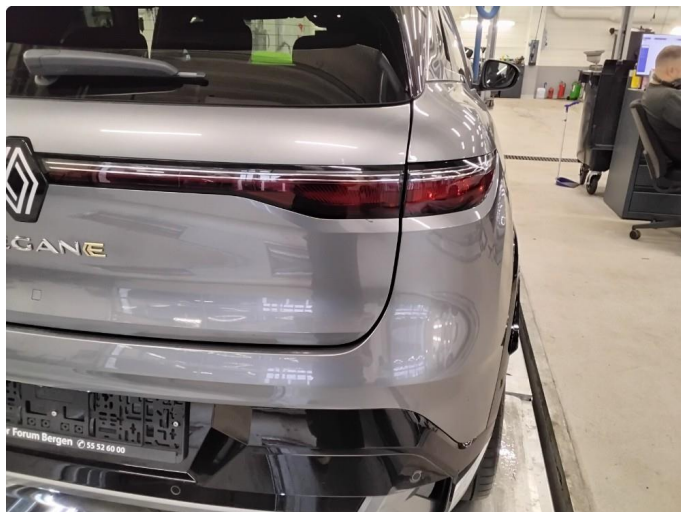
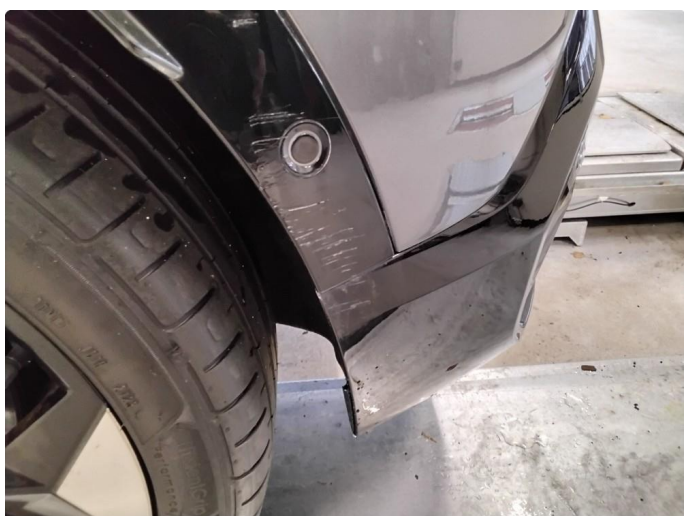
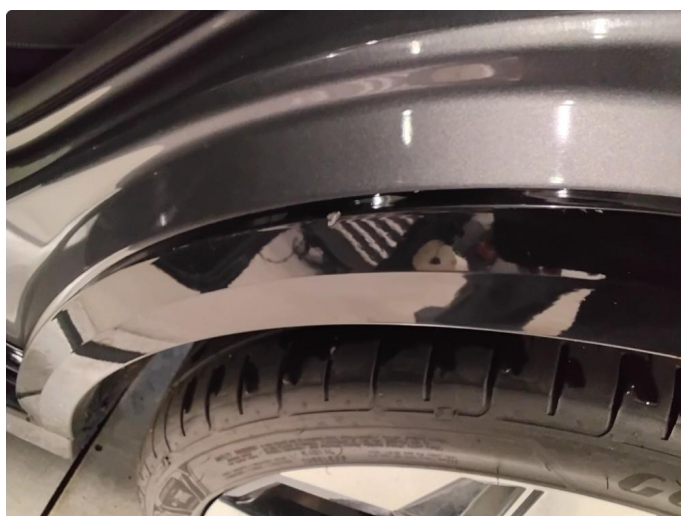
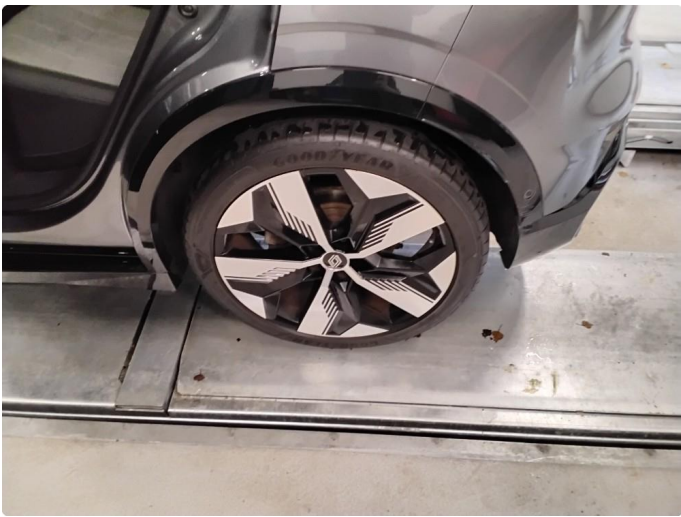
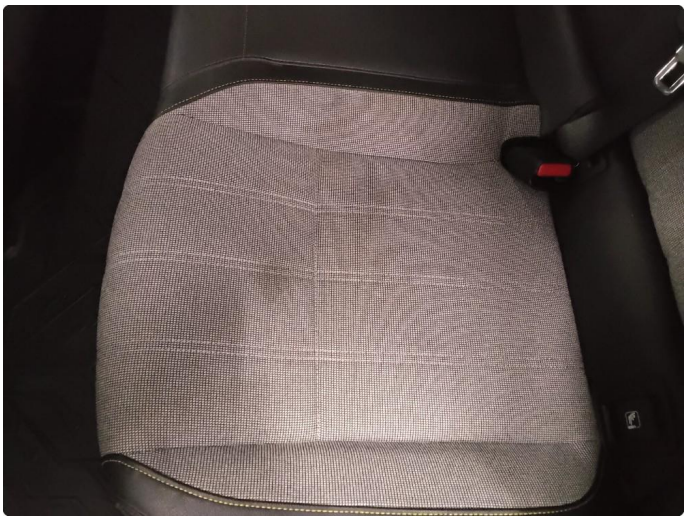
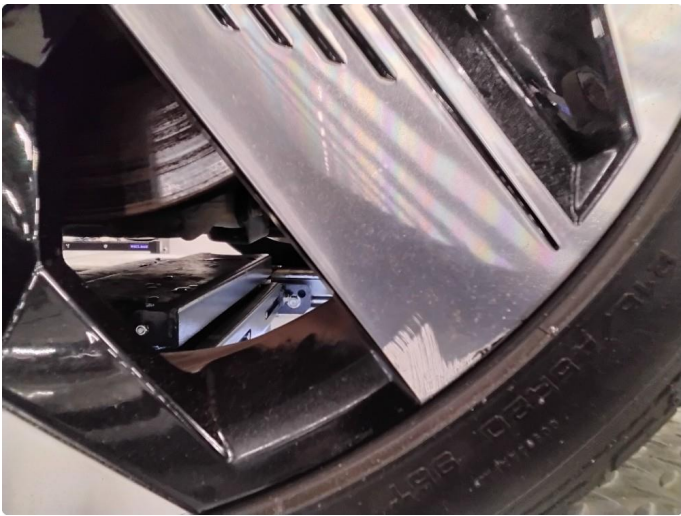
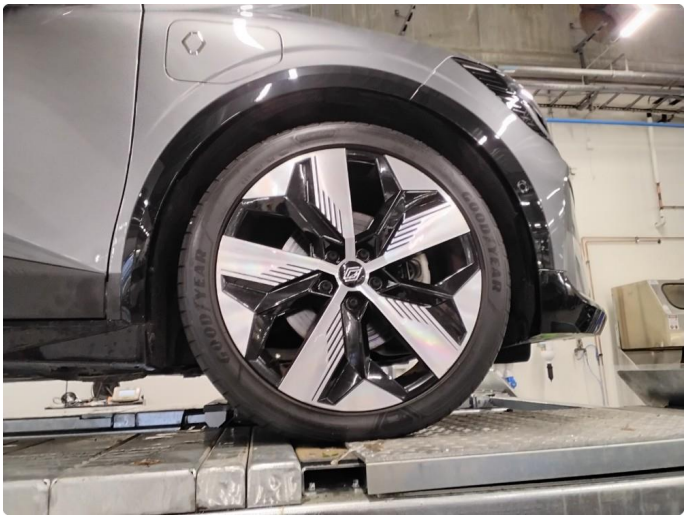
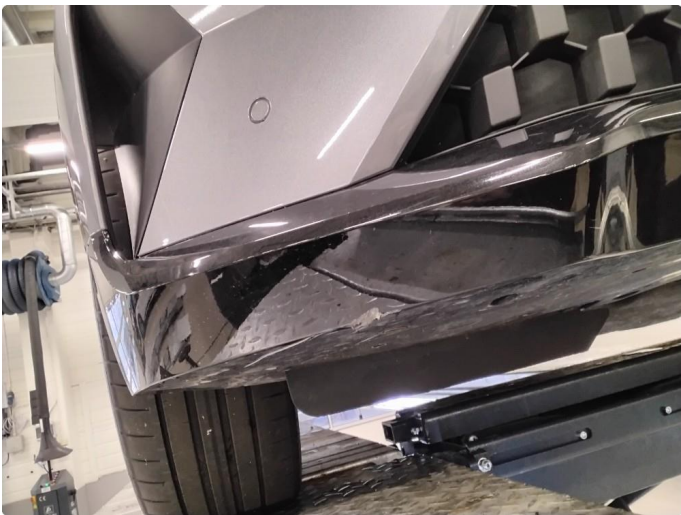
| Punkt | | Beskrivelse | Plassering |
|---|---|---|---|
| 1.1 | Bakluke | lakk flasser | |
| 1.2 | Skjermer | skade | |
| 1.3 | Dekk/Felger | skade på felg | |
| 1.4 | Støtfanger | bulk med lakkskade | |
