**VOLKSWAGEN PASSAT / 3C 190 HK AUTOMAT 4WD**
**TESTDATO: 10.09.2026**
**KODE: 2114561**

NBF Tilstandsrapport er utarbeidet av Norges Bilbransjeforbund og Forbrukerrådet.

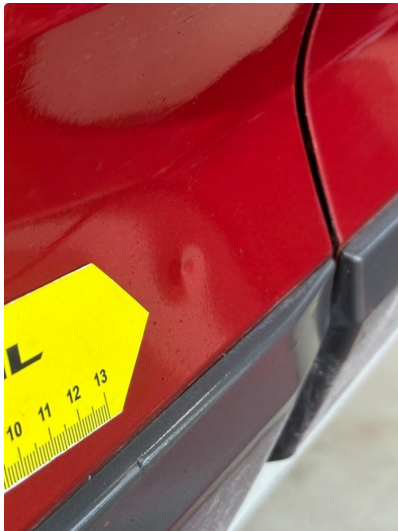
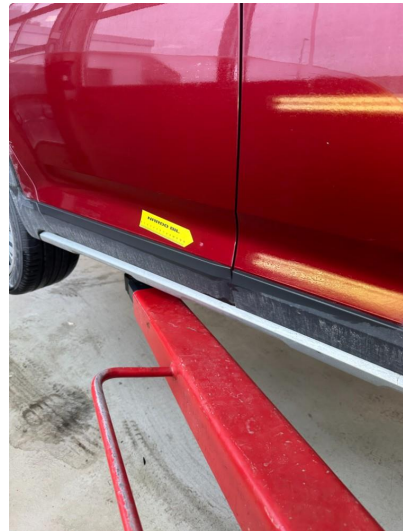
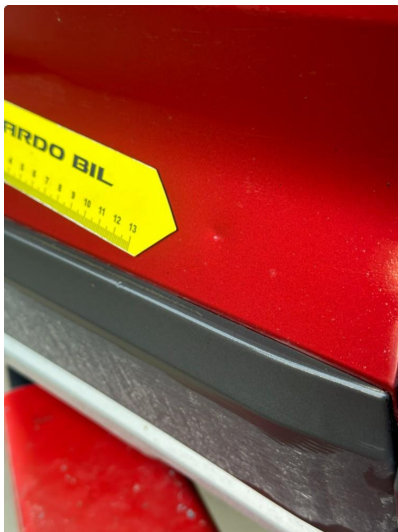
| Punkt | | Beskrivelse | Plassering |
|---|---|---|---|
| 1.1 | Dører | En p-bulk i dør høyre bak | |

1.1 En p-bulk i dør høyre bak

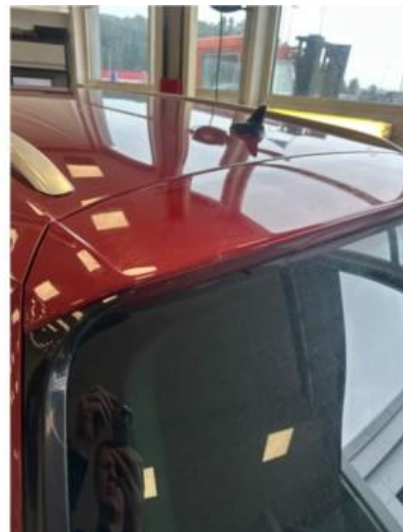
| Punkt | | Beskrivelse | Plassering |
|---|---|---|---|
| 1.2 | Bakluke | Bulk med en liten lakkskade oppe på bakluke | |

1.2 Bulk med en liten lakkskade opppe på bakluke

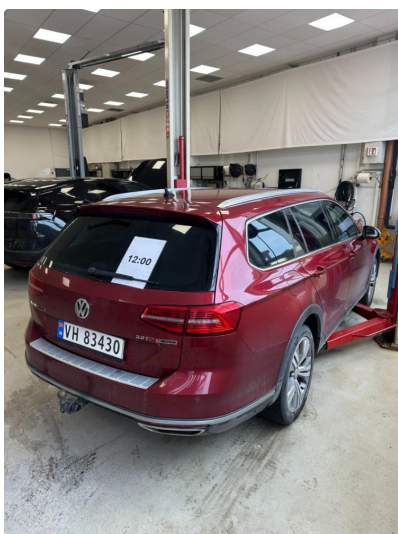
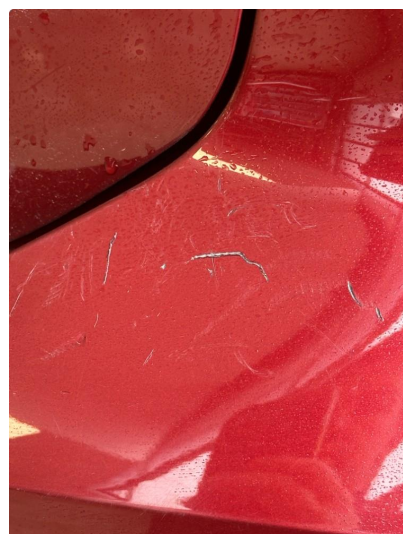
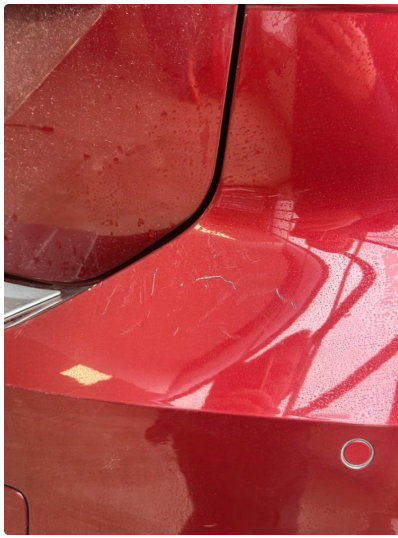
| Punkt | | Beskrivelse | Plassering |
|---|---|---|---|
| 1.3 | Støtfanger | Noen riper i fanger høyre bak | |

1.3 Noen riper i fanger høyre bak

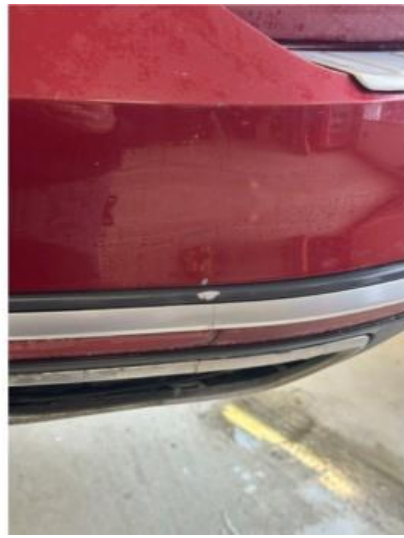
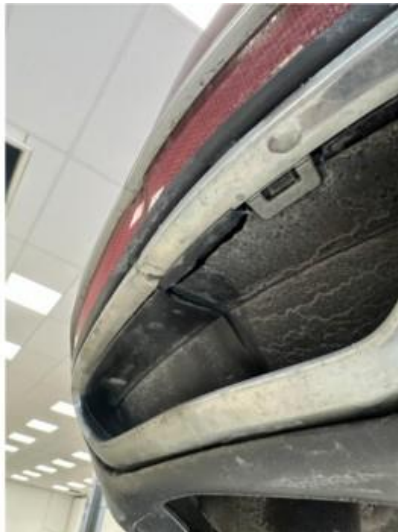
| Punkt | | Beskrivelse | Plassering |
|---|---|---|---|
| 1.4 | Støtfanger | Noen riper/hakk i fanger bak | |

1.4 Noen riper/hakk i fanger bak
