BMW 330E IPERFORMANCE / 3L 2WD

TESTDATO: 10.08.2026

NBF Tilstandsrapport er utarbeidet av Norges Bilbransjeforbund og Forbrukerrådet.

## OPPSUMMERT STATUS PÅ KJØRETØY

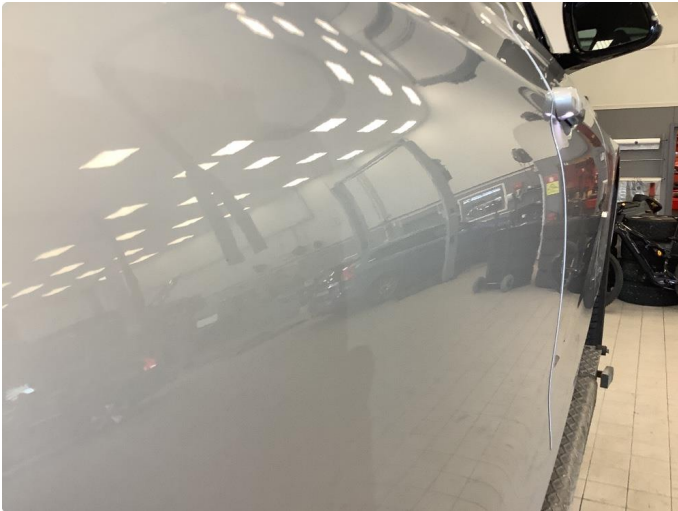
| Punkt | Beskrivelse | Plassering |
|---|---|---|
| 1.1 Dører | Liten p-bulk | |

1.1 Liten p-bulk

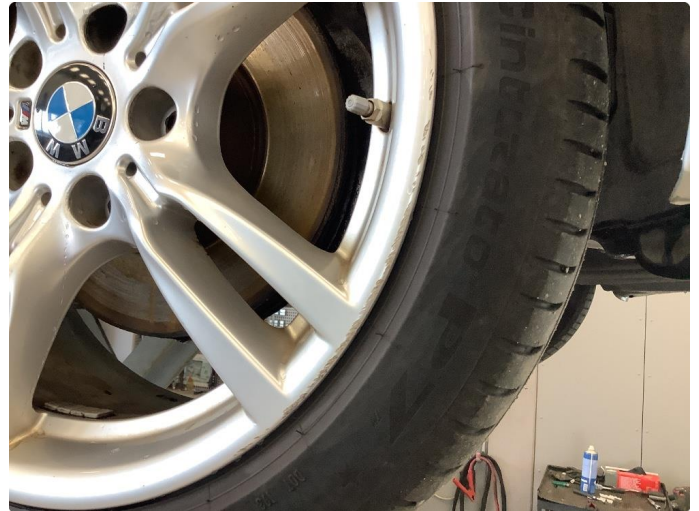
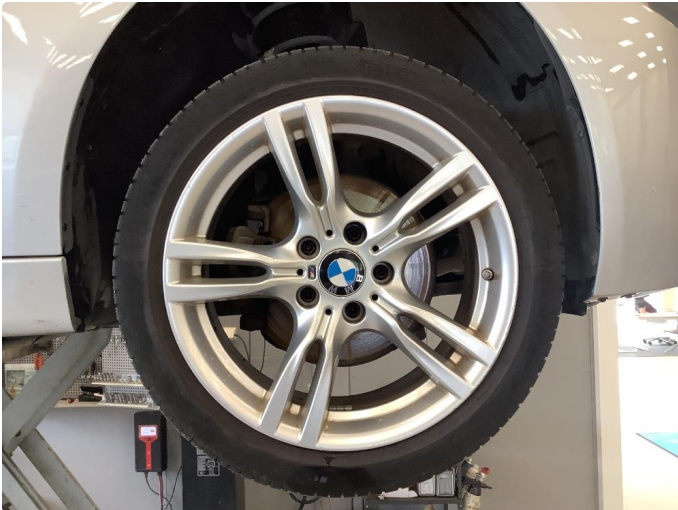
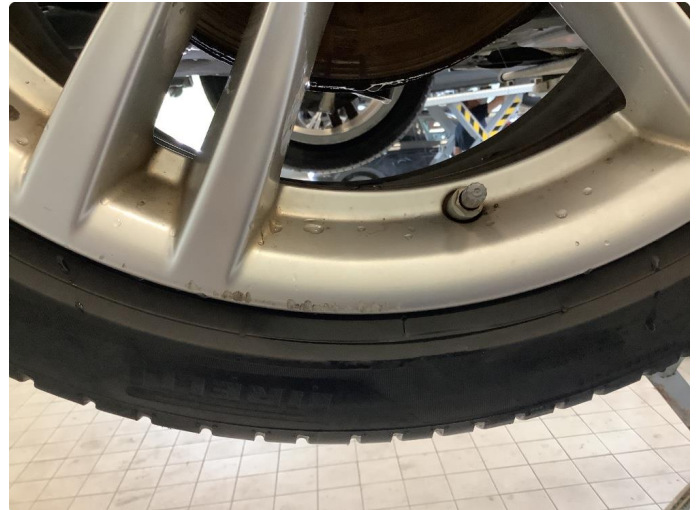
| Punkt | Beskrivelse | Plassering |
|---|---|---|
| 1.2 Dekk/Felger | Noen bruksmerker på felg | |

1.2 Noen bruksmerker på felg

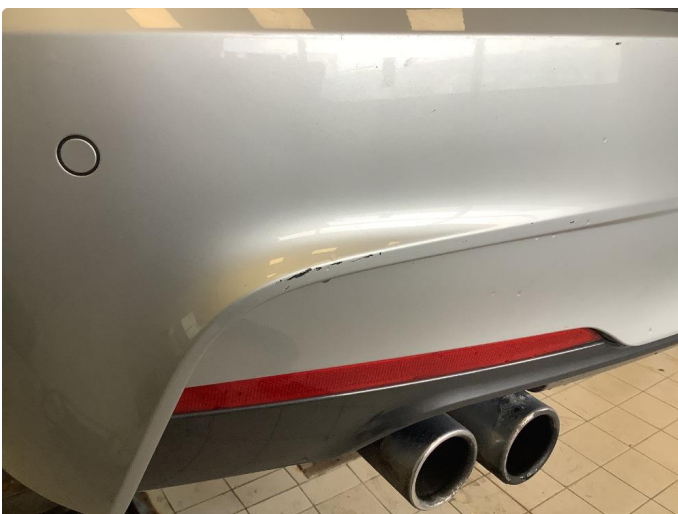
| Punkt | Beskrivelse | Plassering |
|---|---|---|
| 1.3 Støtfanger | Noen bruksmerker på bakfanger | |

1.3 Noen bruksmerker på bakfanger

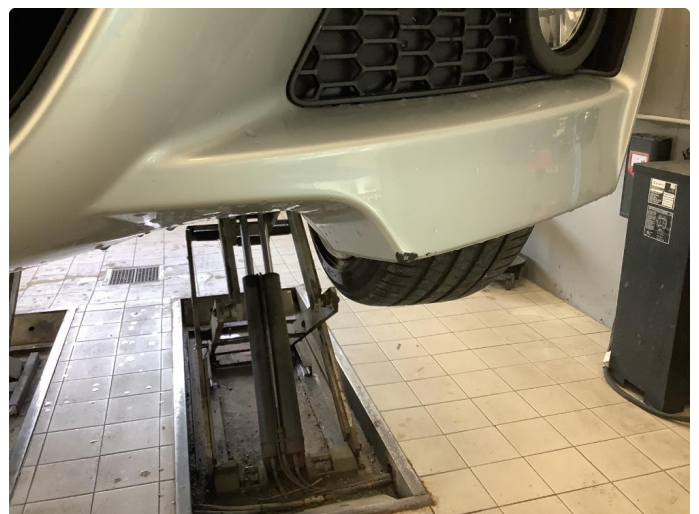
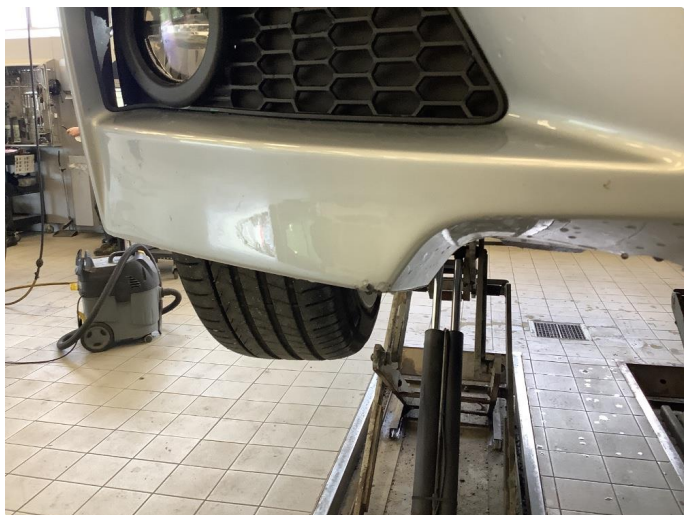
| Punkt | Beskrivelse | Plassering |
|---|---|---|
| 1.4 Støtfanger | Små merker på nedre del av framfanger | |

1.4 Små merker på nedre del av framfanger

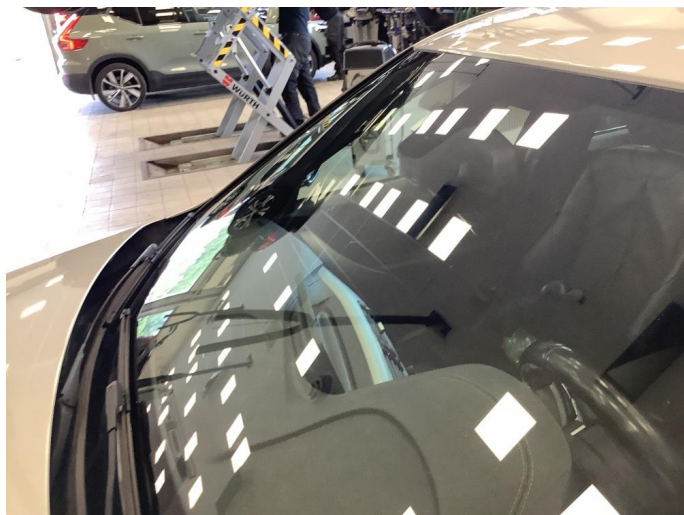
| Punkt | Beskrivelse | Plassering |
|---|---|---|
| 1.5 Frontvindu | Noe bruksslitasje | |

1.5 Noe bruksslitasje

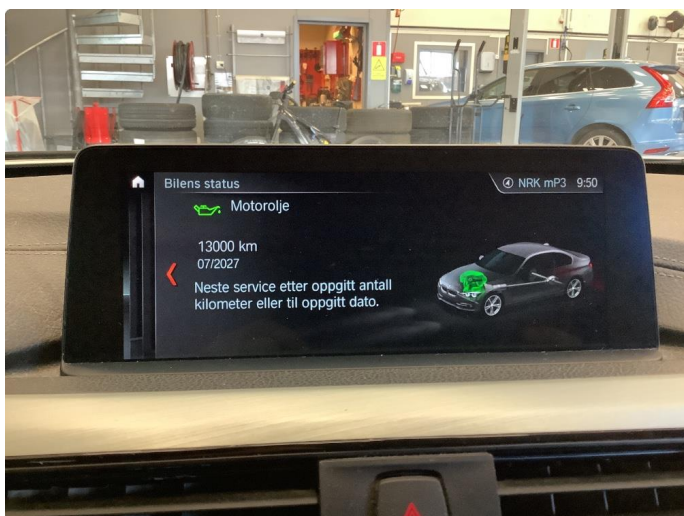
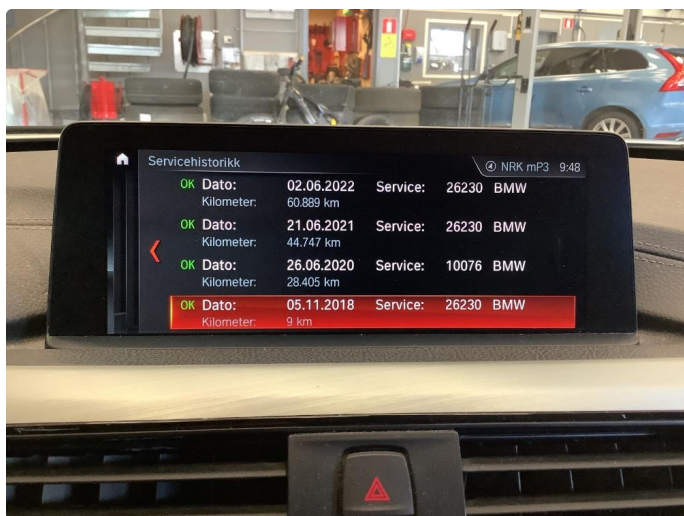
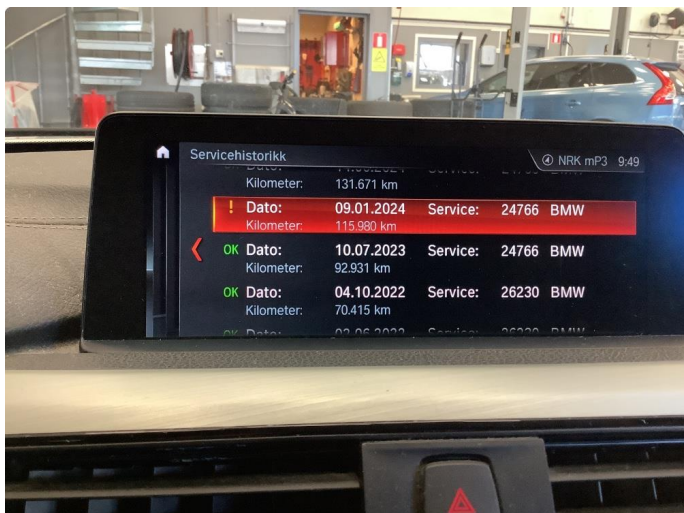
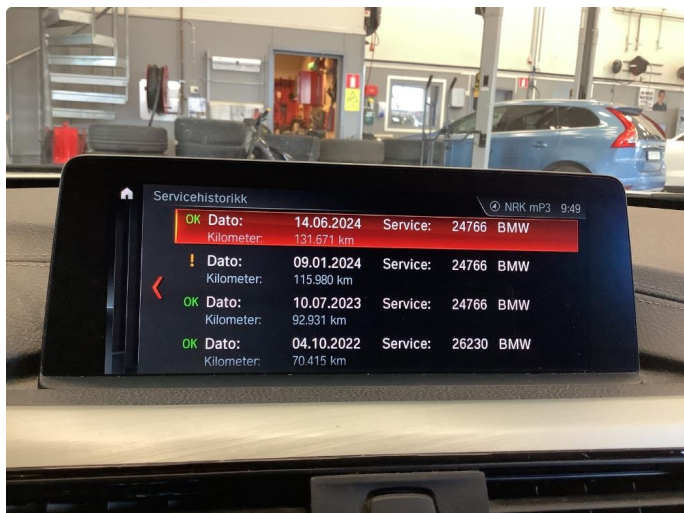
| Punkt | Beskrivelse | Plassering |
|---|---|---|
| 2.1 Service | Neste service om 1300km eller 07 2027 | |

2.1 Neste service om 1300km eller 07 2027
