TOYOTA RAV4 4WD
TESTDATO: 23.05.2026
KODE: 2032042

| VJ26249 | 57 943 KM | 08.06.2021 Førstegang registrert | Bensin hybrid - Ladbar hybrid |

NBF Tilstandsrapport er utarbeidet av Norges Bilbransjeforbund og Forbrukerrådet.

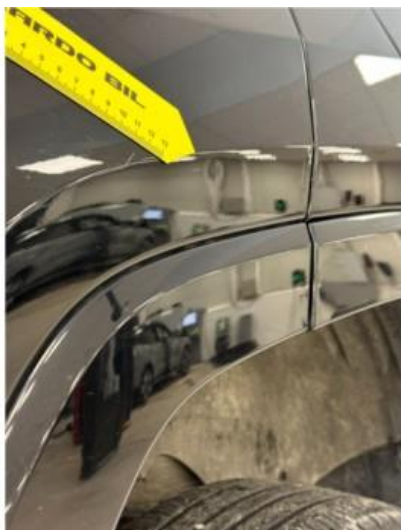
| Punkt | Beskrivelse | Plassering |
|---|---|---|
| 1.1 Dører | Liten bulk i dør venstre bak | |

1.1 Liten bulk i dør venstre bak

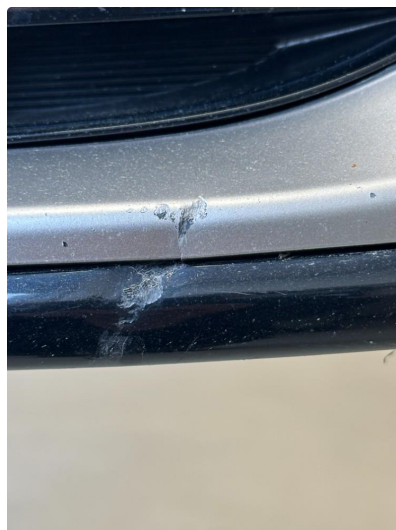
| Punkt | Beskrivelse | Plassering |
|---|---|---|
| 1.2 Støtfanger | Noen hakk i nedre del av fanger foran | |

1.2 Noen hakk i nedre del av fanger foran

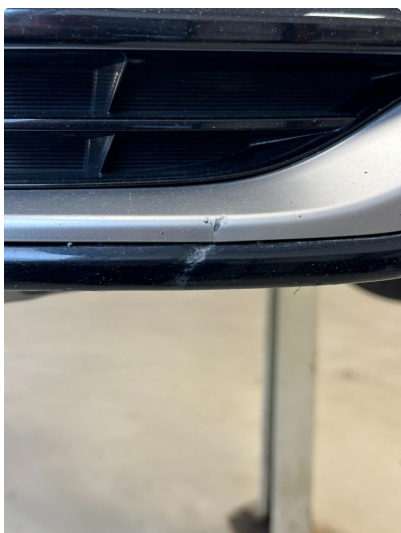
1.2 Noen hakk i nedre del av fanger foran

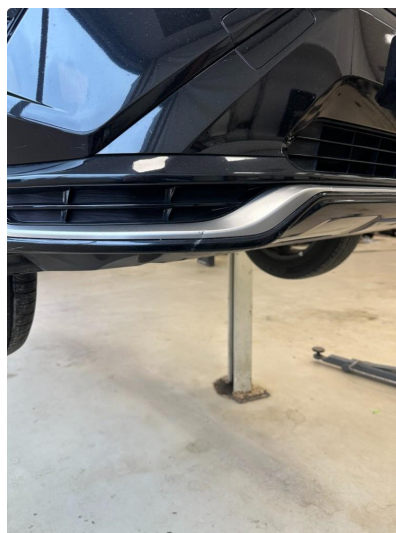
1.2 Noen hakk i nedre del av fanger foran
