AUDI A4 AVANT / B8 190 HK AUTOMAT 4WD

TESTDATO: 01.07.2026

NBF Tilstandsrapport er utarbeidet av Norges Bilbransjeforbund og Forbrukerrådet.

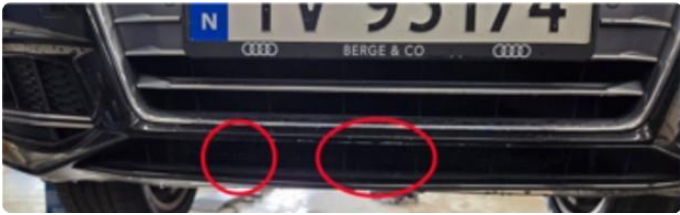
| Punkt | Beskrivelse | Plassering |
|---|---|---|
| 1.1 Grill | Liten skade på grill/støtfanger foran | |

1.1 Liten skade på grill/støtfanger foran

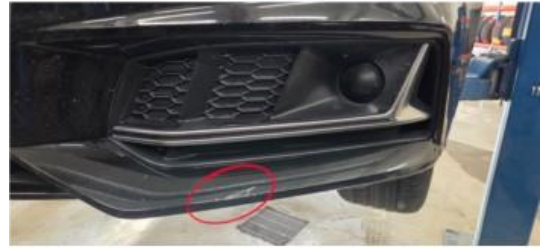
1.1 Liten skade på grill/støtfanger foran

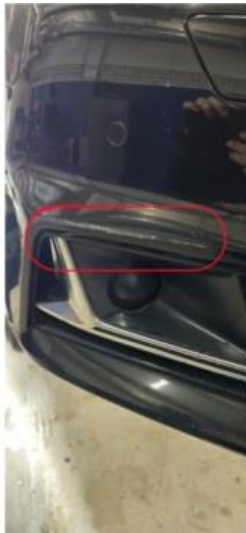
1.1 Liten skade på grill/støtfanger foran

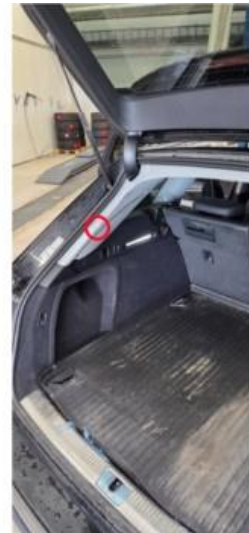
| Punkt | Beskrivelse | Plassering |
|---|---|---|
| 2.1 Deksel | Noe slitasje på innsiden av bagasjerom, venstre side | |

2.1 Noe slitasje på innsiden av bagasjerom, venstre side
