HYUNDAI KONA 2WD

TESTDATO: 19.08.2025

CHASSISNR: TMAK581GFLJ009754

NBF Tilstandsrapport er utarbeidet av Norges Bilbransjeforbund og Forbrukerrådet.

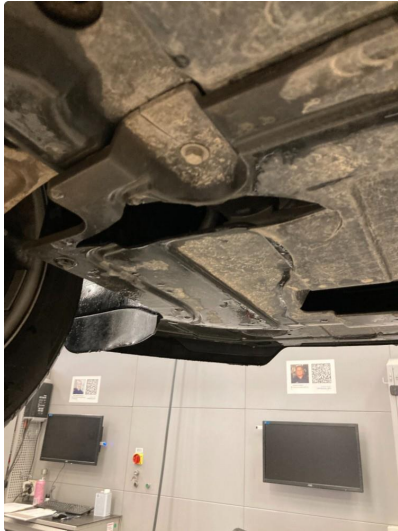
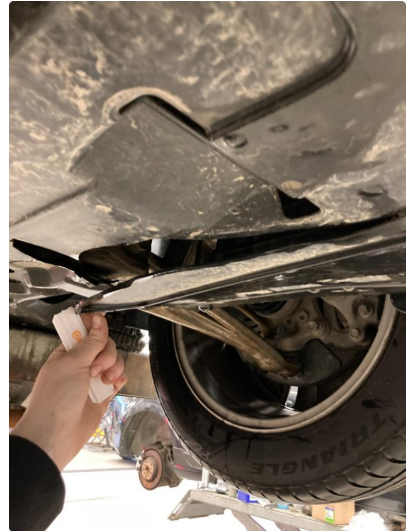
| Punkt | | Beskrivelse | Plassering |
|---|---|---|---|
| 1.1 | Under bil | Liten skade på beskyttelsesplate under bil | |

1.1 Liten skade på beskyttelsesplate under bil

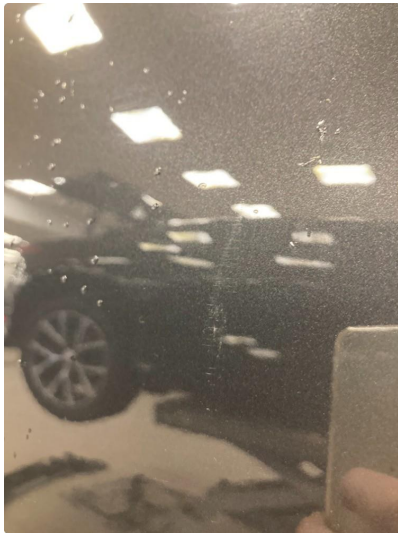
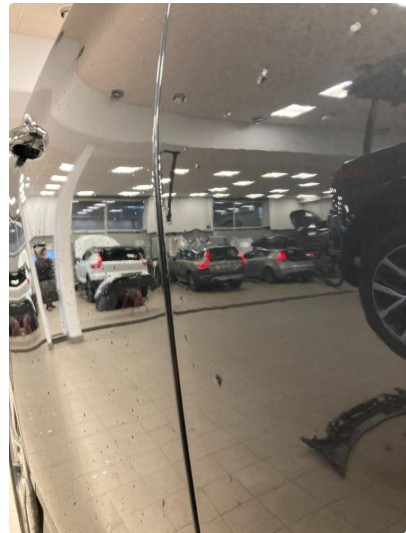
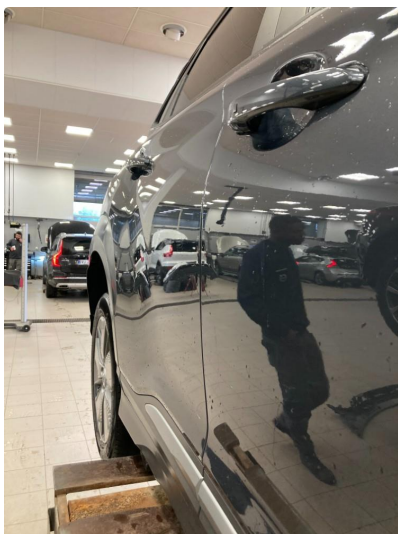
| Punkt | | Beskrivelse | Plassering |
|---|---|---|---|
| 1.2 | Dører | Liten p-bulk på dør høyre foran | |

1.2 Liten p-bulk på dør høyre foran
