**VOLVO C40 4WD**
**TESTDATO: 28.07.2026**
**KODE: 2080494**

**ED93287**

NBF Tilstandsrapport er utarbeidet av Norges Bilbransjeforbund og Forbrukerrådet.

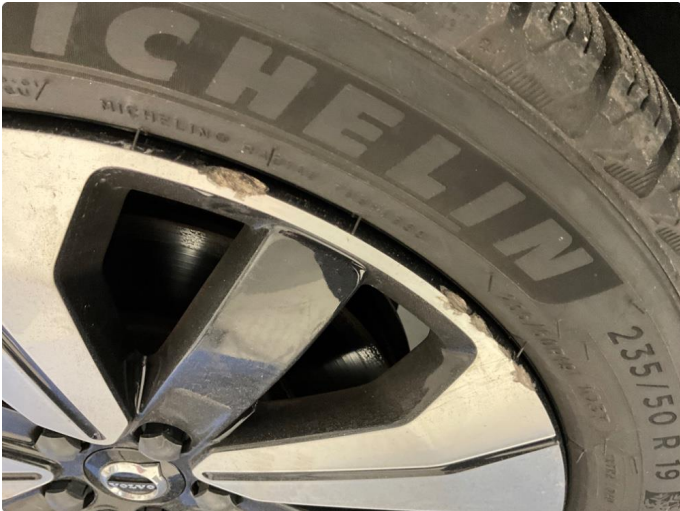
| Punkt | Beskrivelse | Plassering |
|---|---|---|
| 1.1 Dekk/Felger | noe sår i en vinterfelg og i en sommerfelg | |

1.1 Noe sår i en vinterfelg og i en sommerfelg
