TESTDATO: 18.09.2026

TOYOTA TOYOTA RAV4 / XA3(A) 150 HK MANUELL 4WD

JR29525

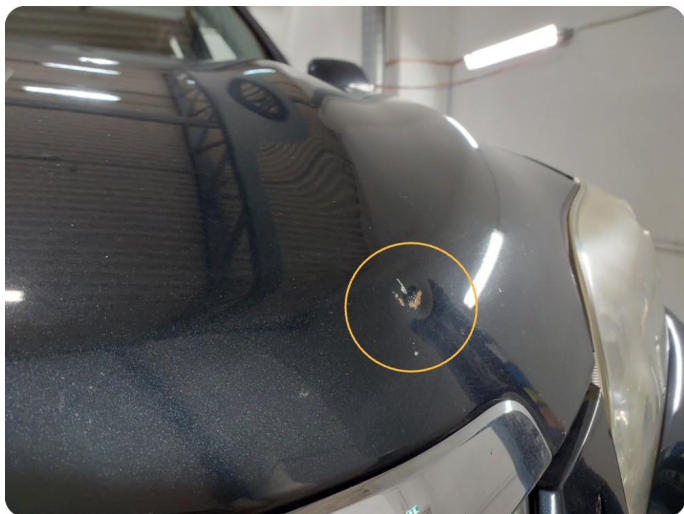
| PUNKT | BESKRIVELSE | PLASSERING | PÅKOST |
|---|---|---|---|
| 3.1 Panser | Bulk med lakkskade. | | 5 500 |

3.1 Bulk med lakkskade

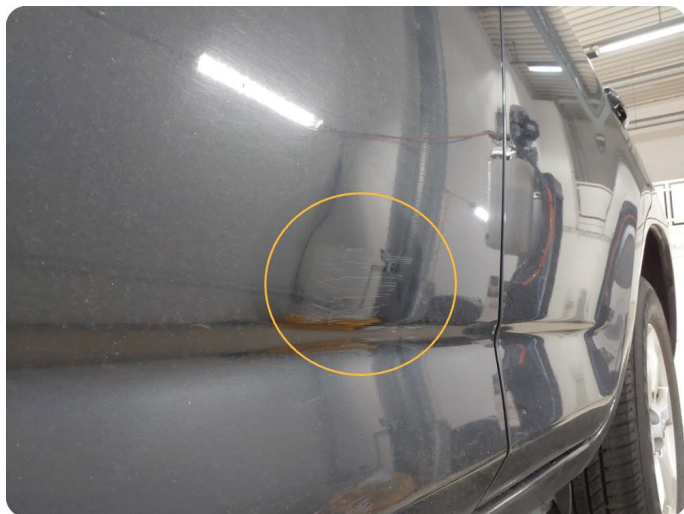
| PUNKT | BESKRIVELSE | PLASSERING | PÅKOST |
|---|---|---|---|
| 3.2 Dører | Bulk med lakkskade. | | 5 500 |

3.2 Bulk med lakkskade

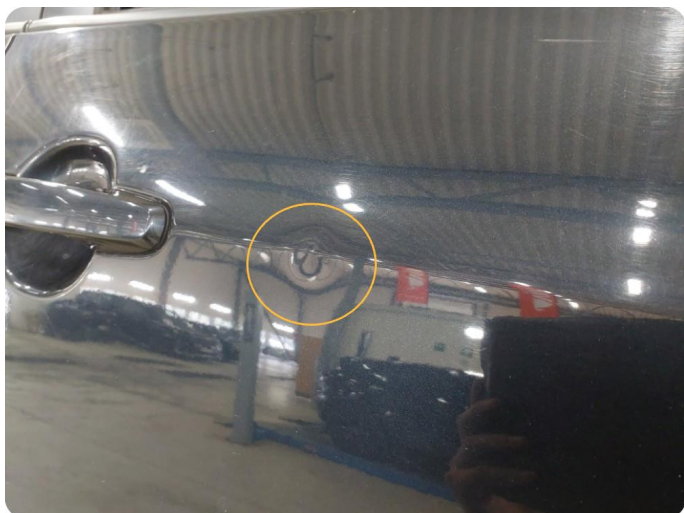
| PUNKT | BESKRIVELSE | PLASSERING | PÅKOST |
|---|---|---|---|
| 3.3 Dører - | Bulk. | høyre foran | 2 500 |

3.3 Bulk

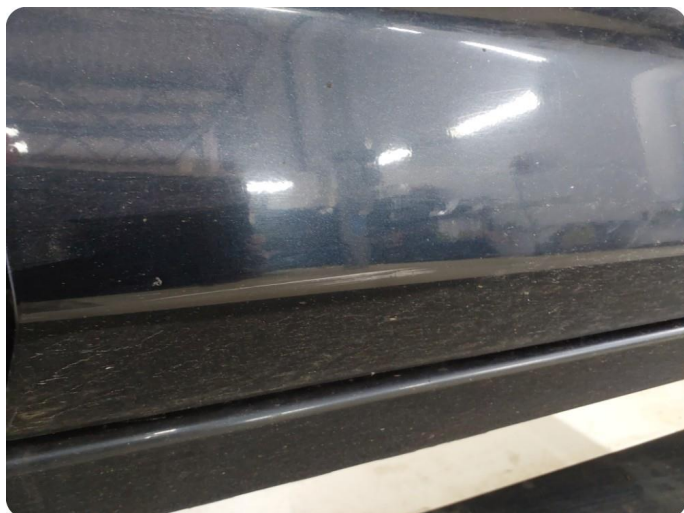
| PUNKT | BESKRIVELSE | PLASSERING | PÅKOST |
|---|---|---|---|
| 3.4 Dører - | Ripe ned til grunning. | høyre foran | 2 500 |

3.4 Ripe ned til grunning

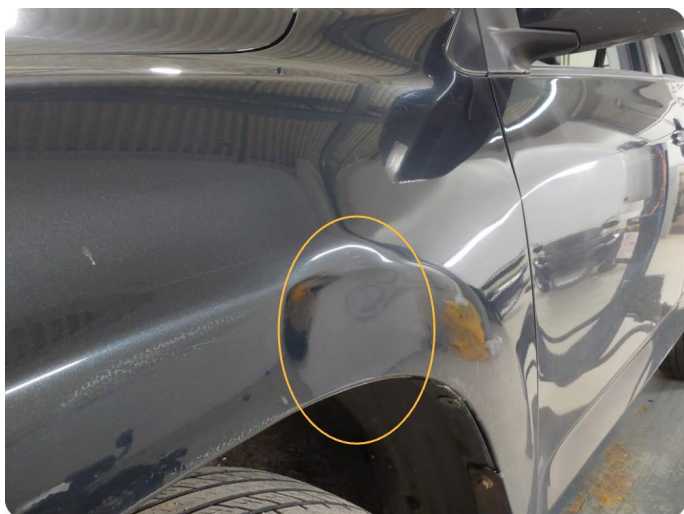
| PUNKT | BESKRIVELSE | PLASSERING | PÅKOST |
|---|---|---|---|
| 3.5 Skjermer - | Bulk. | venstre foran | 2 500 |

3.5 Bulk

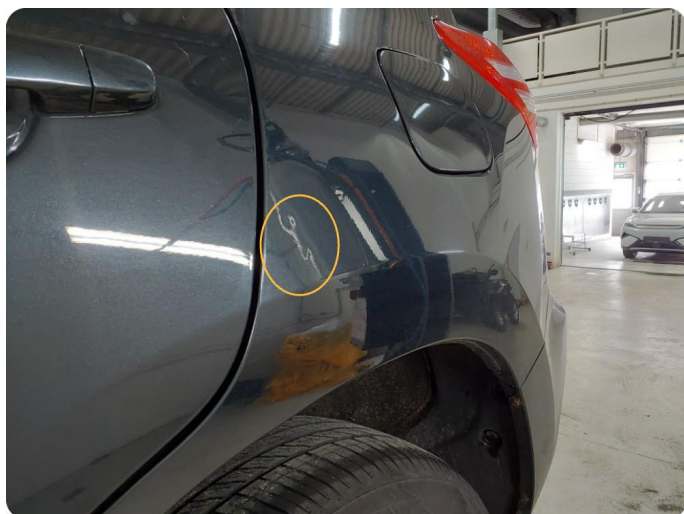
| PUNKT | BESKRIVELSE | PLASSERING | PÅKOST |
|---|---|---|---|
| 3.6 Skjermer - | P-bulk. | venstre bak | 2 500 |

3.6 P-bulk

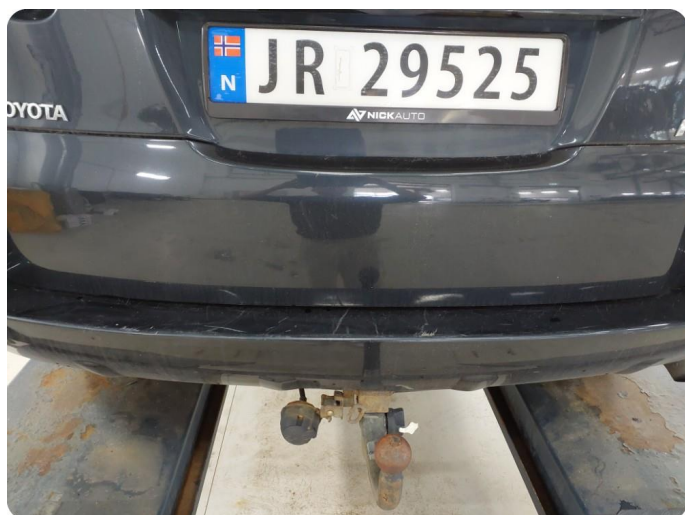
| PUNKT | BESKRIVELSE | PLASSERING | PÅKOST |
|---|---|---|---|
| 3.8 Støtfanger | Ripe(r) ned til grunning. | | 3 500 |

3.8 Ripe(r) ned til grunning

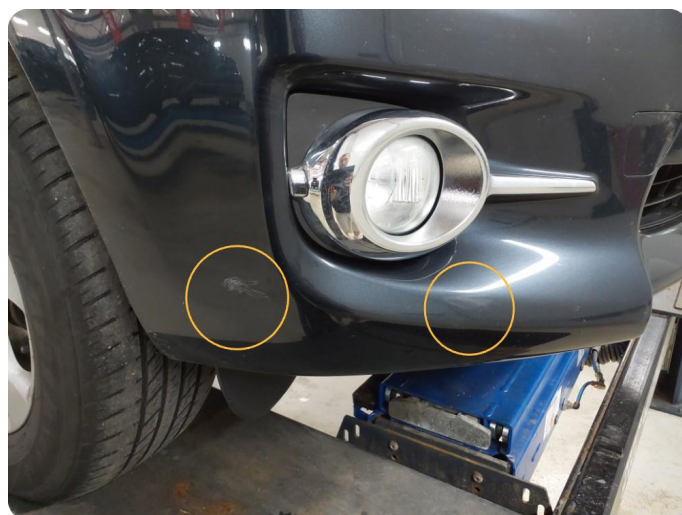
| PUNKT | BESKRIVELSE | PLASSERING | PÅKOST |
|---|---|---|---|
| 3.9 Støtfanger - | Ripe(r) ned til grunning. | foran | 6 000 |

3.9 Ripe(r) ned til grunning

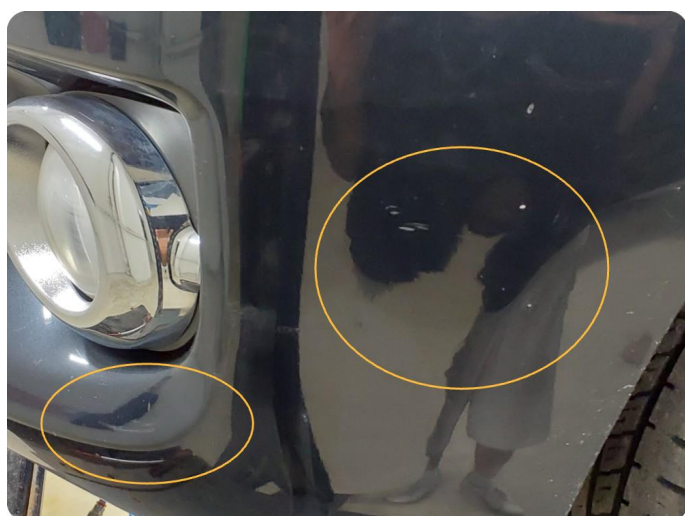
3.9 Ripe(r) ned til grunning

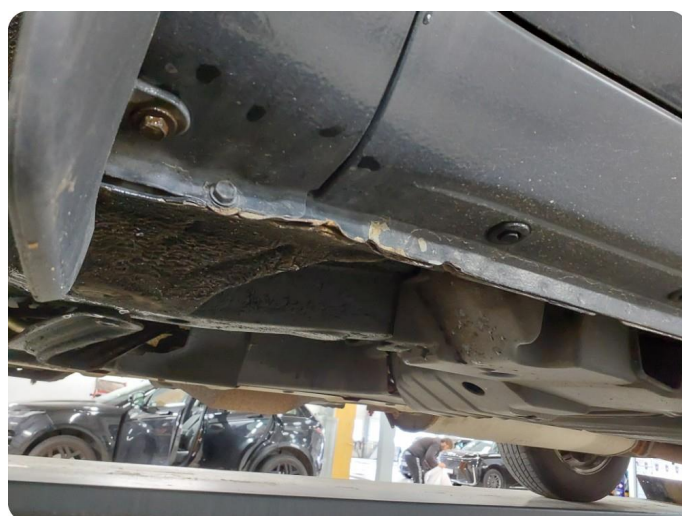
| PUNKT | BESKRIVELSE | PLASSERING | PÅKOST |
|---|---|---|---|
| 3.10 Kanal - | Bulk med lakkskade. | venstre | 2 000 |

3.10 Bulk med lakkskade

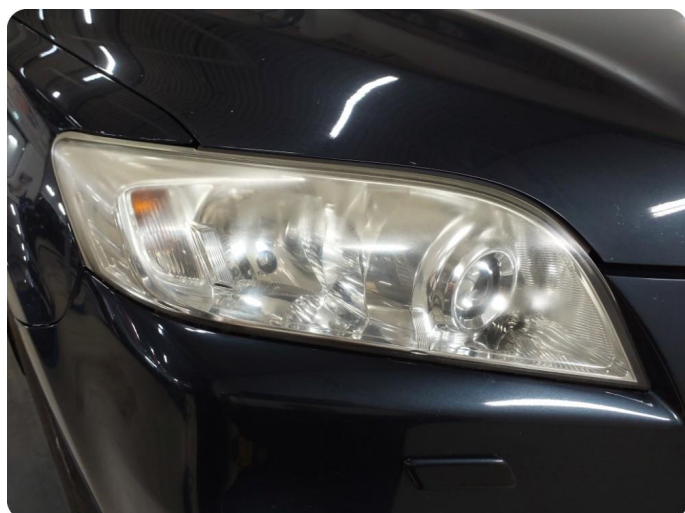
| PUNKT | BESKRIVELSE | PLASSERING | PÅKOST |
|---|---|---|---|
| 4.1 Lys foran | Matte glass. | | 5 140 |

4.1 Matte glass

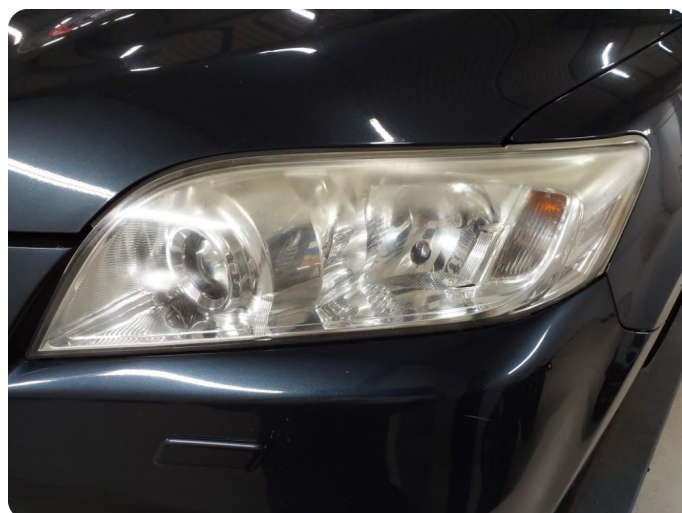
4.1 Matte glass
