TOYOTA TOYOTA YARIS CROSS / XPB1F(M) 4WD
TESTDATO: 03.06.2026
KODE: 2041050

YN67363

NBF Tilstandsrapport er utarbeidet av Norges Bilbransjeforbund og Forbrukerrådet.

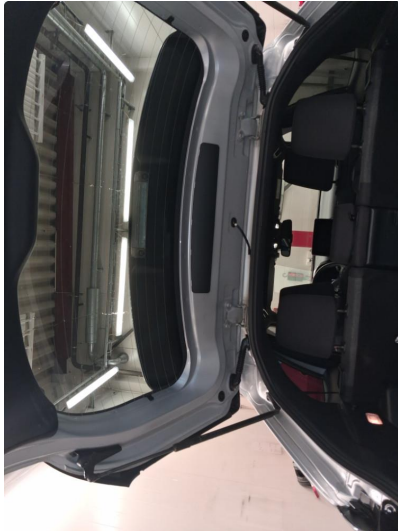
Punkt	Beskrivelse	Plassering
1. INTERIØR		
1.1	Bagasjeromskjuler	Har ikke bagasjeromskjuler

1.1 Har ikke bagasjeromsskjuler
