MG MARVEL R 4X4

TESTDATO: 27.03.2026

CHASSISNR: LSJE24090PS021952

NBF Tilstandsrapport er utarbeidet av Norges Bilbransjeforbund og Forbrukerrådet.

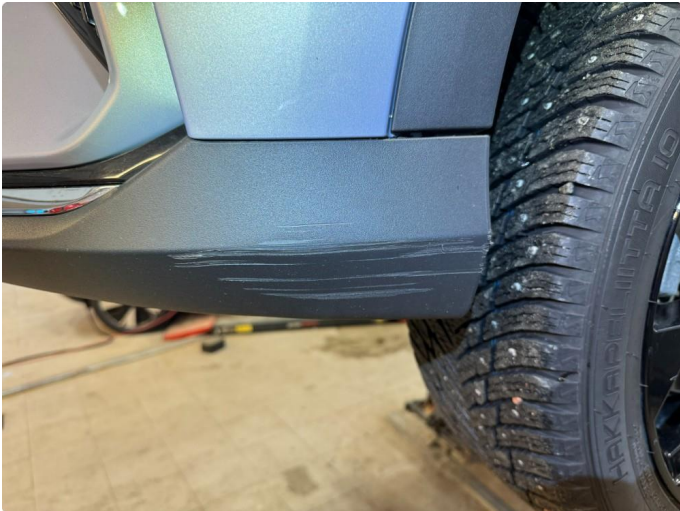
| Punkt | | Beskrivelse | Plassering |
|---|---|---|---|
| 1.1 | Støtfanger | skade | nede - venstre foran |

1.1 Skade

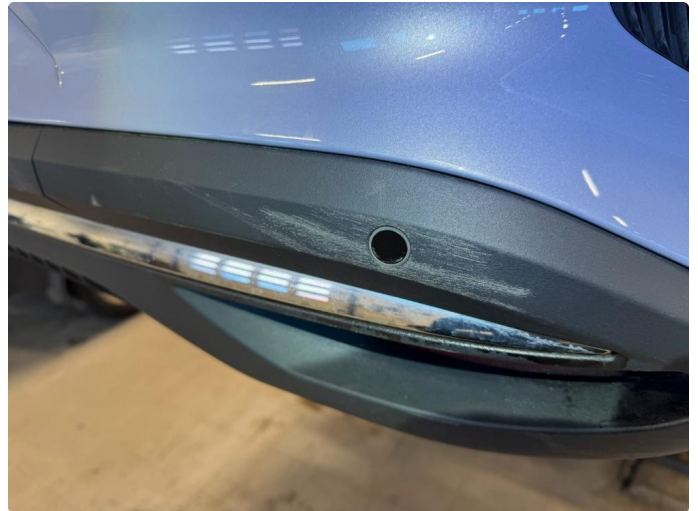
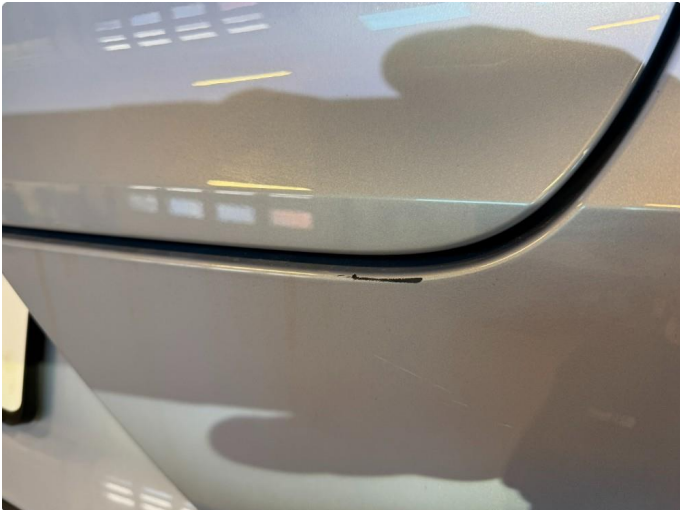
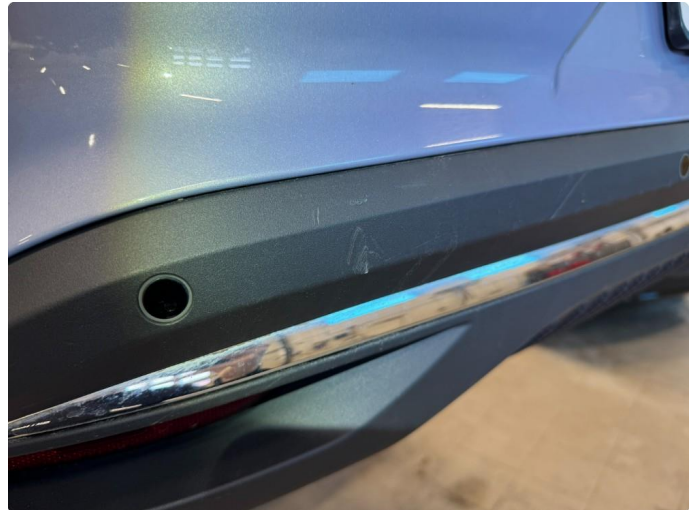
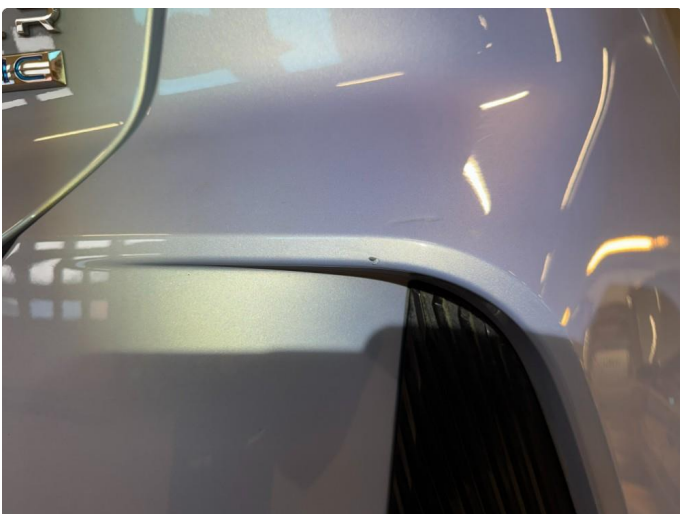
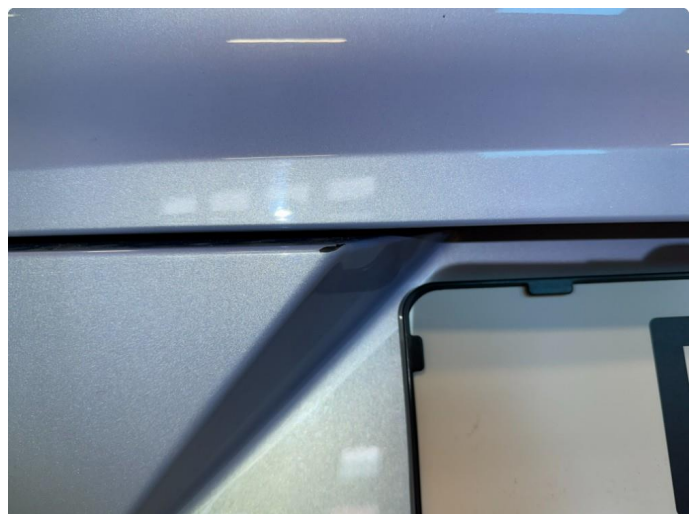
| Punkt | | Beskrivelse | Plassering |
|---|---|---|---|
| 1.2 | Støtfanger | skade/ lakkskadene er lagt lakk i | |

1.2 Skade/ lakkskadene er lagt lakk i
