**VOLVO V60 CROSS COUNTRY 190 HK AUTOMAT 4X4**
**TESTDATO: 26.05.2026**
**KODE: 2032843**

**XV71527**

NBF Tilstandsrapport er utarbeidet av Norges Bilbransjeforbund og Forbrukerrådet.

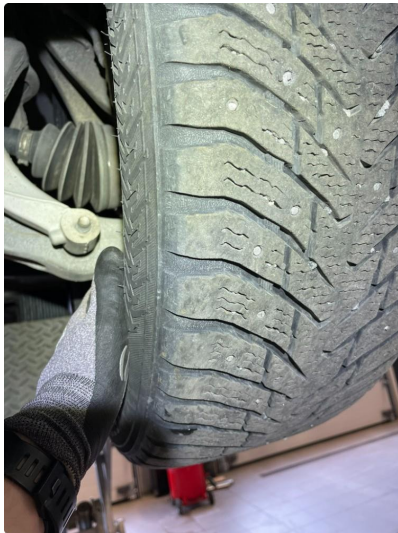
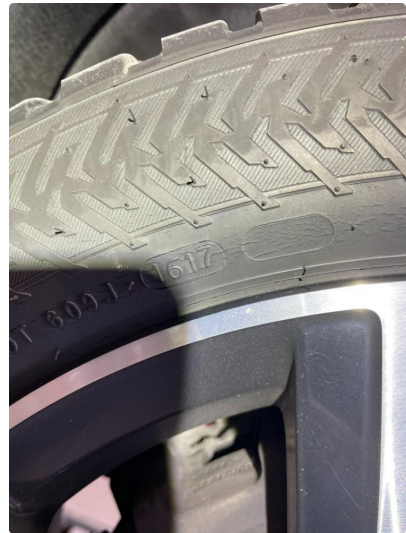
| Punkt | Beskrivelse | Plassering |
|---|---|---|
| 1.1 Dekk/Felger | gamle dekk | alle |

1.1 Gamle dekk

| PRODUKSJONSDATO SOMMERDEKK | Uke 3, 2022 | PRODUKSJONSDATO VINTERDEKK | Uke 16, 2017 |

Pent brukt Volvo V60 cross Country,2019, kommet for salg.  
 Bilen leveres med nye sommerdekk og vinterdekk(pigg) før levering.  
 4 Hjulskontroll utføres også.  
 Normal bruksslitasje ihht alder og kilometer.  
 Lykter i fanger byttes.

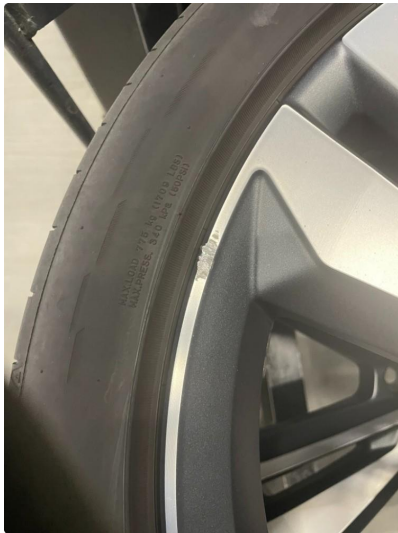
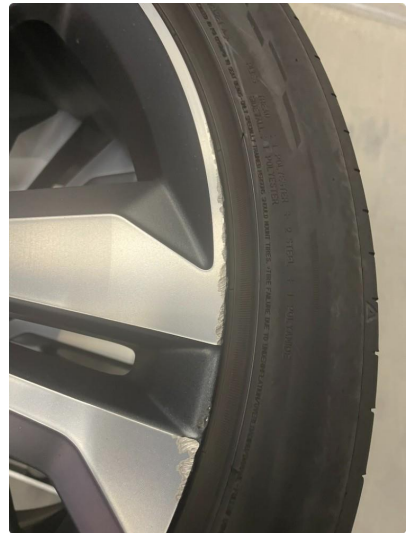
| Punkt | Beskrivelse | Plassering |
|---|---|---|
| 1.2 Dekk/Felger | kantkjørt felg Diamond Cut | høyre |

1.2 Kantkjørt felg Diamond Cut

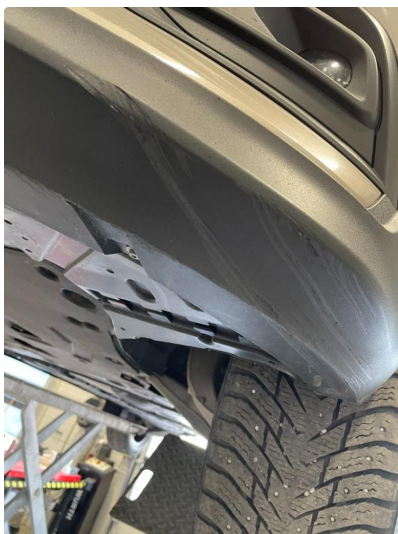
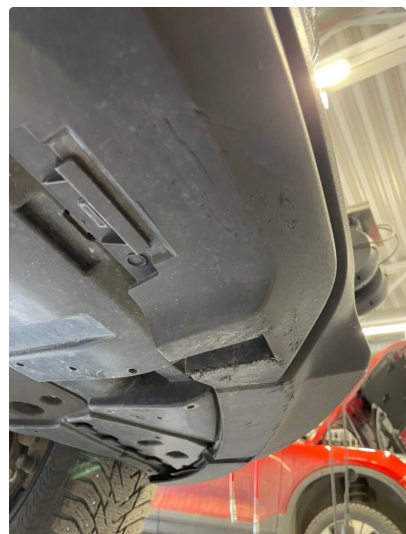
| Punkt | Beskrivelse | Plassering |
|---|---|---|
| 1.3 Støtfanger | skrubbskader underkant | foran |

1.3 Skrubbskader underkant

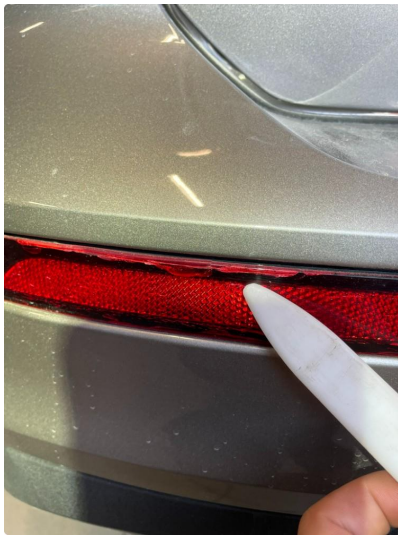
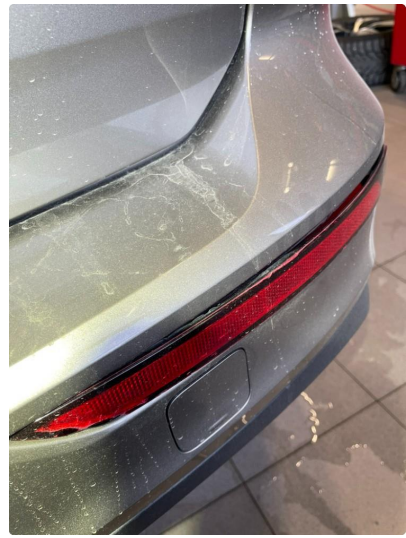
| Punkt | Beskrivelse | Plassering |
|---|---|---|
| 2.1 Lys bak | krakelering i plast | bak - begge - nede |

2.1 Krakelering i plast

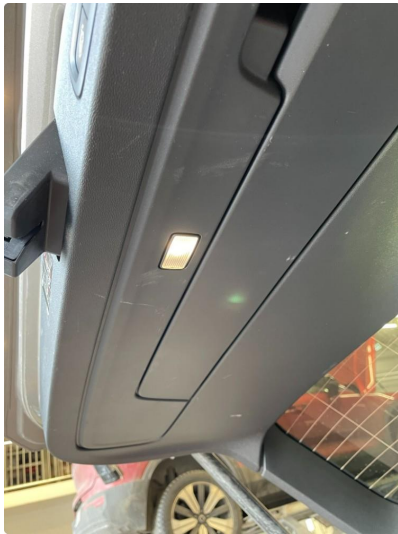
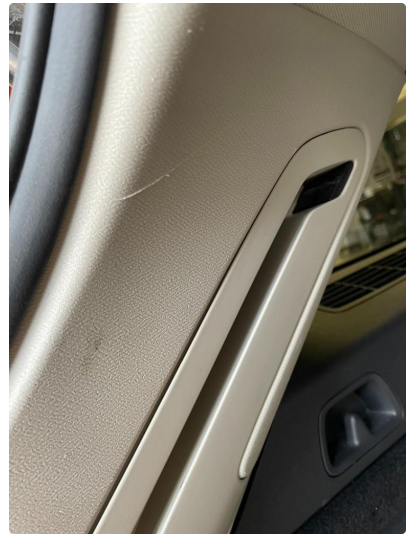
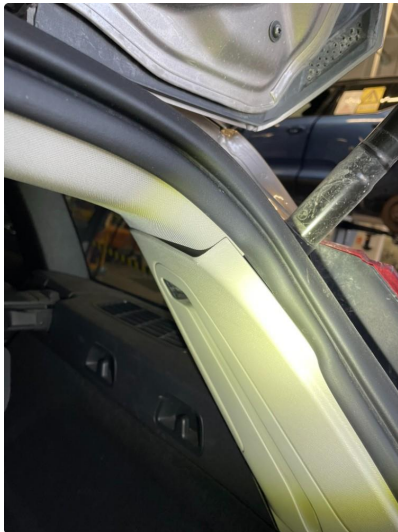
| Punkt | Beskrivelse | Plassering |
|---|---|---|
| 4.1 Deksel | ripe(r) | bak |

4.1 Ripe(r)
