MG MG ZS EV / ZS1 2WD

EH89706

CHASSISNR: LSJW7409XPZ236381

NBF Tilstandsrapport er utarbeidet av Norges Bilbransjeforbund og Forbrukerrådet.

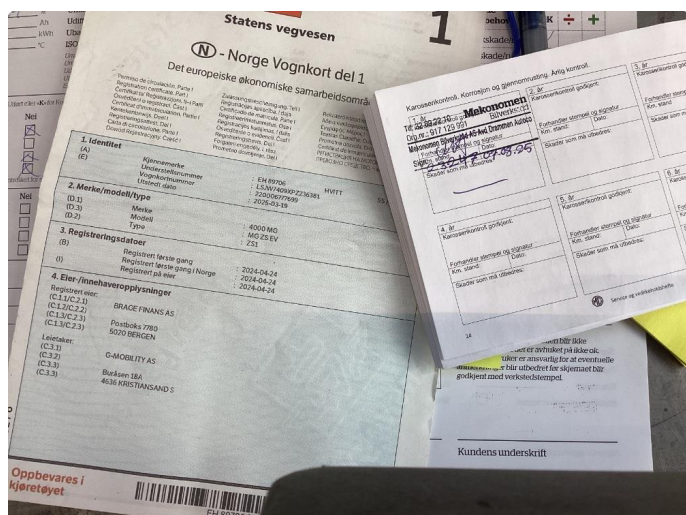
| Punkt | Beskrivelse | Plassering |
|---|---|---|
| 1.1 Service | trenger service time1/6-2026 1200 | |

1.1 Trenger service time 1/6-2026 1200
