**VOLVO EX30 / 2 4WD**
**TESTDATO: 03.09.2026**
**KODE: 2107427**

**EN74954**

**Elektr.**
**CHASSISNR: YV12ZEK93SS149608**
**BRUKTIMPORT: Nei**
**KJØRETØY: Personbil**
**FRIST FOR PKK: 01.07.2029**

NBF Tilstandsrapport er utarbeidet av Norges Bilbransjeforbund og Forbrukerrådet.

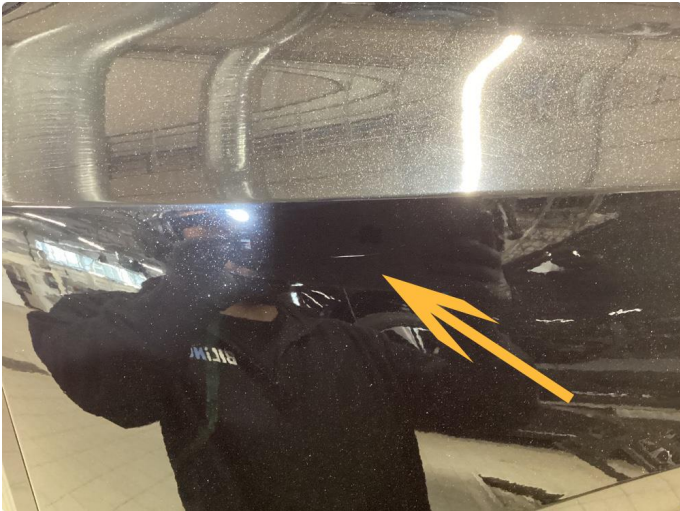
| Punkt | Beskrivelse | Plassering |
|---|---|---|
| 1.1 Skjermer | ripe(r) ned til grunning | høyre bak |

1.1 Ripe(r) ned til grunning
