VOLVO EX30 / 2 4WD

CHASSISNR: YV12ZEK9XSS149606

NBF Tilstandsrapport er utarbeidet av Norges Bilbransjeforbund og Forbrukerrådet.

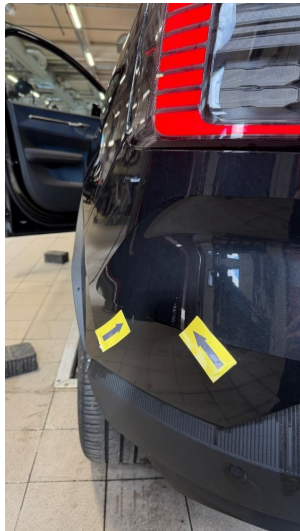
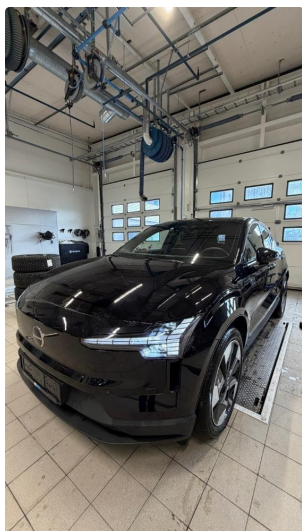
### 1.1 Ripe(r) ned til grunning

| Punkt | | Beskrivelse | Plassering |
|---|---|---|---|
| 1.1 | Støtfanger | ripe(r) ned til grunning | |
