VOLVO EX30 CROSS COUNTRY / 2 4WD
TESTDATO: 28.05.2026
KODE: 2035447

NBF Tilstandsrapport er utarbeidet av Norges Bilbransjeforbund og Forbrukerrådet.

OPPSUMMERT STATUS PÅ KJØRETØY

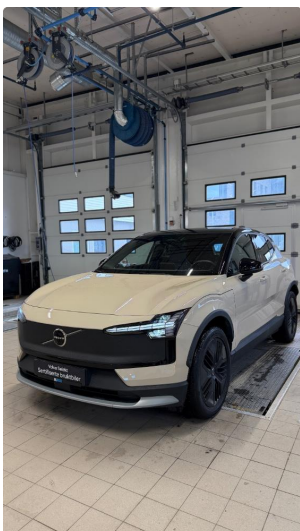
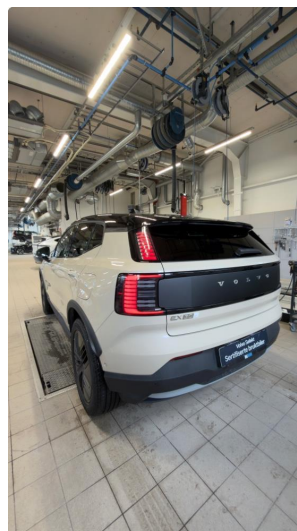
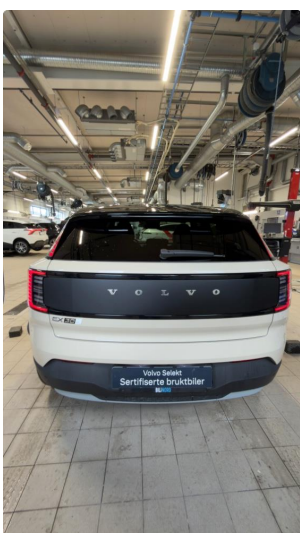
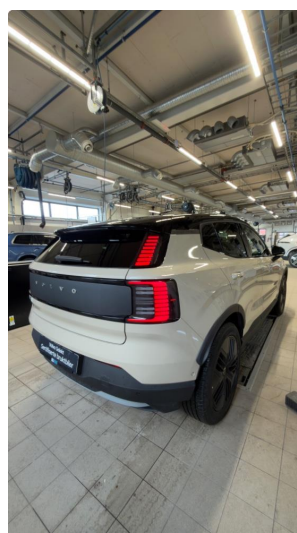
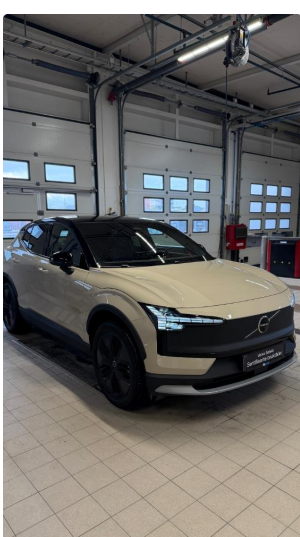
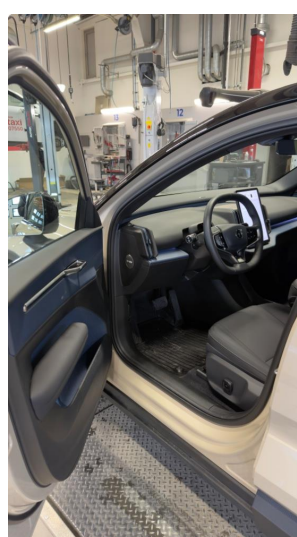
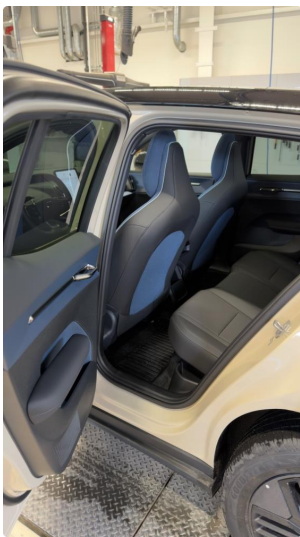
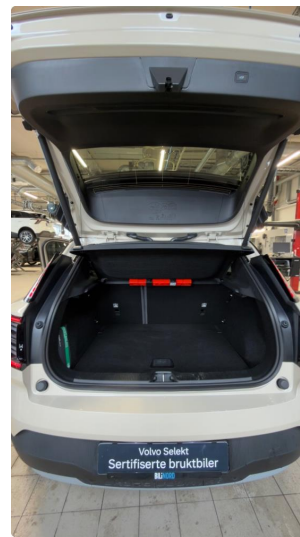
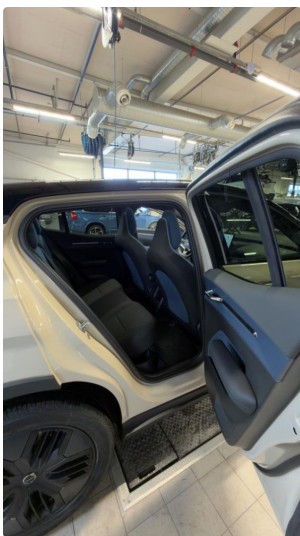
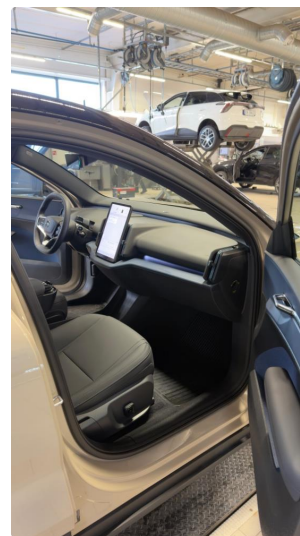
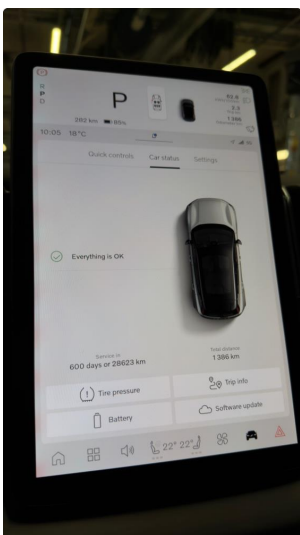
HUNTER
Engineering Company

Wheel Alignment FAILED

Front Total Toe
 Front Camber
 Rear Total Toe
 Rear Camber

Tire Health FAILED

Left Front: 7.0
 Right Front: 6.6, 6.7, 6.6, 6.6
 Left Rear: 1.0
 Right Rear: 6.4, 6.5, 6.5, 6.6

Recommend a comprehensive alignment check for added tire life, fuel economy and safety

Recommend Tire Replacement for Safety
