XPENG G6 / F30 4WD

TESTDATO: 10.07.2026

NBF Tilstandsrapport er utarbeidet av Norges Bilbransjeforbund og Forbrukerrådet.

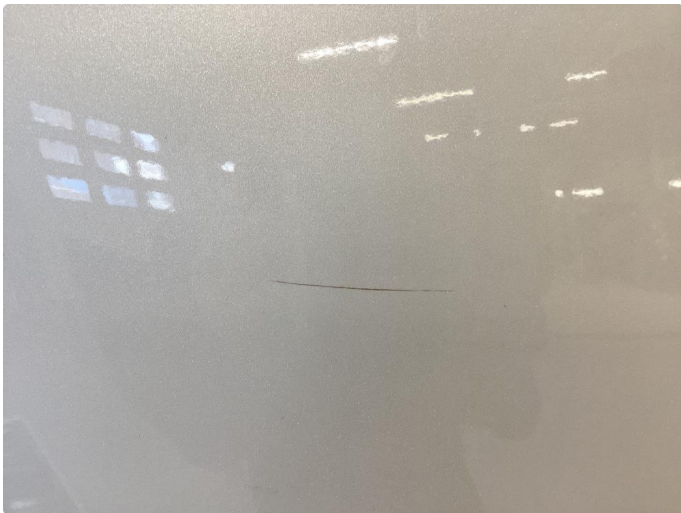
1.2 Bruksmerke

Punkt	Beskrivelse	Plassering
1. EKSTERIØR		
1.1 Dekk/Felger	for lite mønsterdybde sommerdekk premium	alle
1.2 Støtfanger	bruksmerke	begge bak
