VOLVO XC90 4X4

BT99196

CHASSISNR: YV1LFBMTDL1548582

NBF Tilstandsrapport er utarbeidet av Norges Bilbransjeforbund og Forbrukerrådet.

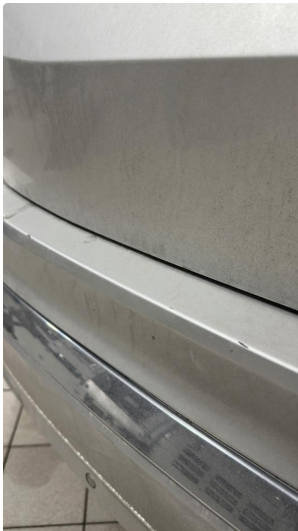
| Punkt | | Beskrivelse | Plassering |
|---|---|---|---|
| 1.1 | Støtfanger | ripe(r) ned til grunning | |

1.1 Ripe(r) ned til grunning
