FORD MUSTANG MACH-E / LSK 4WD

KODE: 2038064

NBF Tilstandsrapport er utarbeidet av Norges Bilbransjeforbund og Forbrukerrådet.

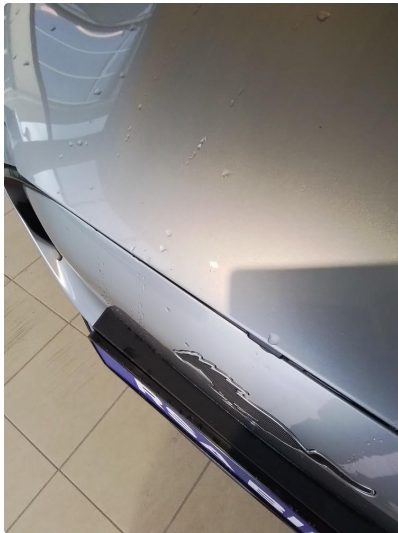
| Punkt | | Beskrivelse | Plassering |
|---|---|---|---|
| 1.1 | Panser | Lite stensprut. Lagt i lakk | Panser |

1.1 Lite stensprut. Lagt i lakk

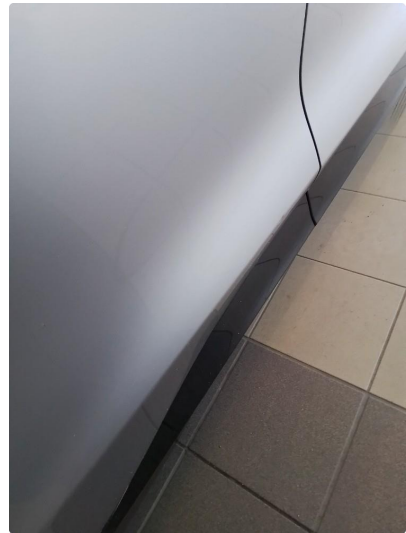
| Punkt | | Beskrivelse | Plassering |
|---|---|---|---|
| 1.2 | Dører | Liten stensprut | Høyre bakdør |

1.2 Liten stensprut
