**VOLVO EX30 / 2 4WD**
**TESTDATO: 24.09.2026**
**KODE: 2128015**

**EN57651**

NBF Tilstandsrapport er utarbeidet av Norges Bilbransjeforbund og Forbrukerrådet.

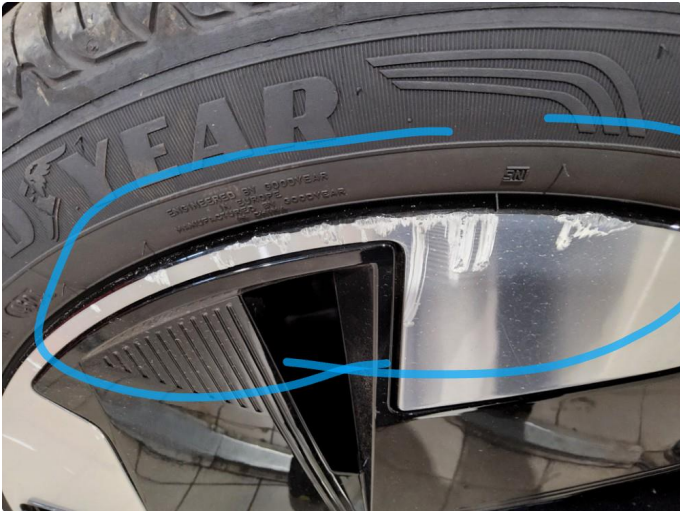
| Punkt | | Beskrivelse | Plassering |
|---|---|---|---|
| 1.1 | Dekk/Felger | kantkjørt felg Diamond Cut | venstre foran |

1.1 Kantkjørt felg Diamond Cut

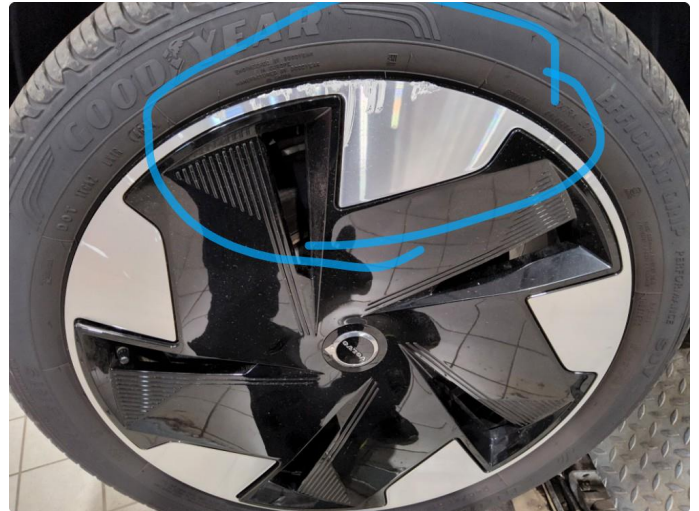
1.1 Kantkjørt felg Diamond Cut

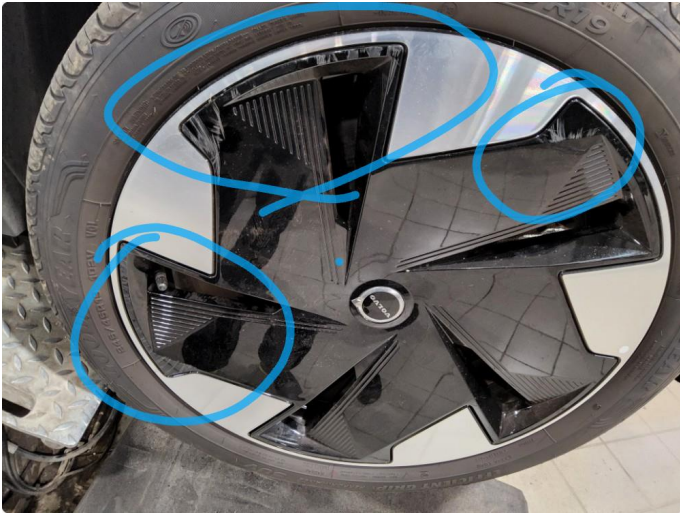
| Punkt | | Beskrivelse | Plassering |
|---|---|---|---|
| 1.2 | Dekk/Felger | hjul kapsel skadet | høyre foran |

1.2 Hjul kapsel skadet
