VOLVO EX30 / 2 4WD

TESTDATO: 22.08.2026

CHASSISNR: YV12ZEK96SS142670

NBF Tilstandsrapport er utarbeidet av Norges Bilbransjeforbund og Forbrukerrådet.

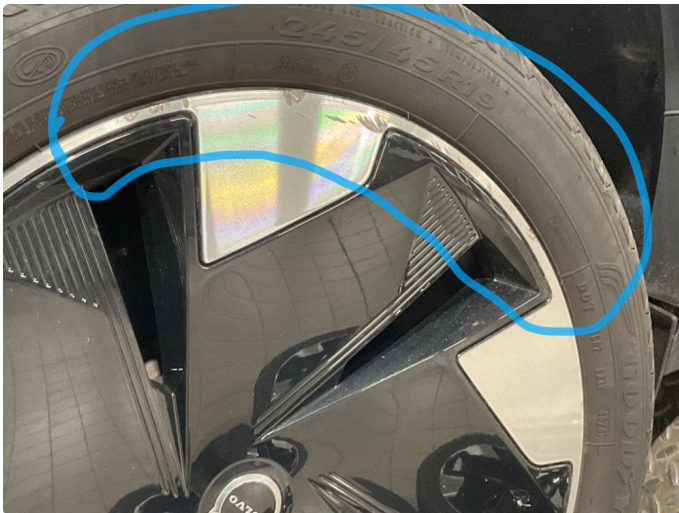
| Punkt | | Beskrivelse | Plassering |
|---|---|---|---|
| 1.1 | Dekk/Felger | kantkjørt felg Diamond Cut | |

1.1 Kantkjørt felg Diamond Cut

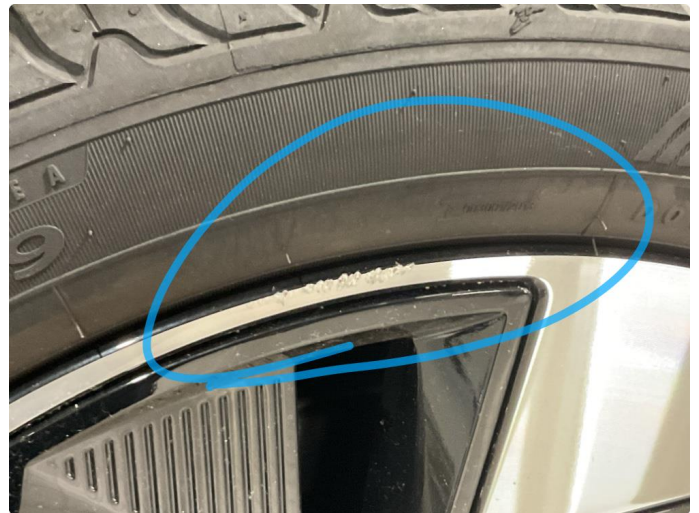
1.1 Kantkjørt felg Diamond Cut
