**VOLVO EX30 / 2 4WD**
**TESTDATO: 25.09.2026**
**KODE: 2129106**

**Elektr.**
**CHASSISNR: YV12ZEK91SS135612**
**BRUKTIMPORT: Nei**
**KJØRETØY: Personbil**
**FRIST FOR PKK: 23.06.2029**

NBF Tilstandsrapport er utarbeidet av Norges Bilbransjeforbund og Forbrukerrådet.

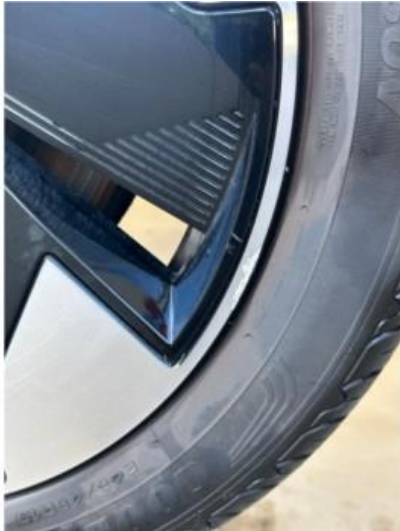
| Punkt | | Beskrivelse | Plassering |
|---|---|---|---|
| 1.1 | Dekk/Felger | En sommerfelg litt kantkjørt | |

1.1 En sommerfelg litt kantkjørt
