VOLVO V90 4WD
TESTDATO: 05.01.2026
KODE: 1911118

VJ34084	65 826 KM	26.10.2023 Førstegang registrert	Bensin hybrid - Ladbar hybrid
----------------	------------------	--	---

NBF Tilstandsrapport er utarbeidet av Norges Bilbransjeforbund og Forbrukerrådet.

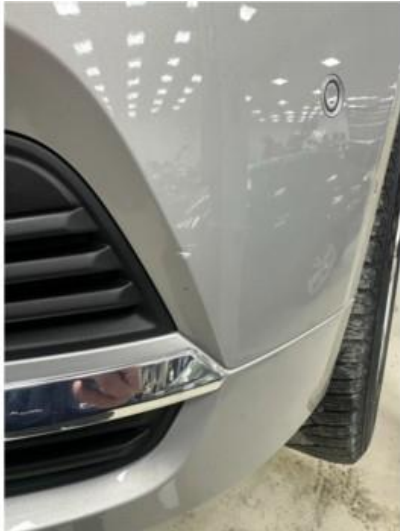
Punkt	Beskrivelse	Plassering
1. EKSTERIØR		
1.1 Støtfanger	Noen små hakke i fanger venstre foran

1.1 Noen små hakke i fanger venstre foran
