POLESTAR POLESTAR 3 / Y 4WD

TESTDATO: 06.07.2026

CHASSISNR: YSMYKEAE7SG032463

NBF Tilstandsrapport er utarbeidet av Norges Bilbransjeforbund og Forbrukerrådet.

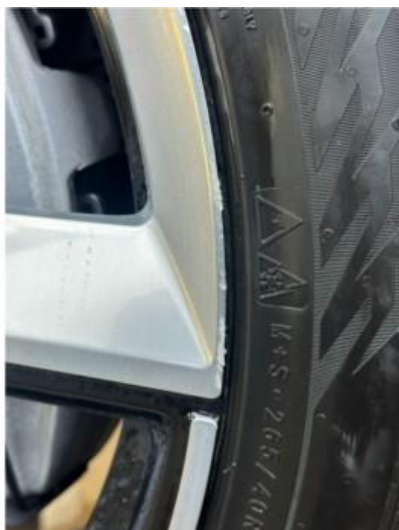
| Punkt | | Beskrivelse | Plassering |
|---|---|---|---|
| 1.1 | Dekk/Felger | En vinterfelg litt kantkjørt | |

1.1 En vinterfelg litt kantkjørt

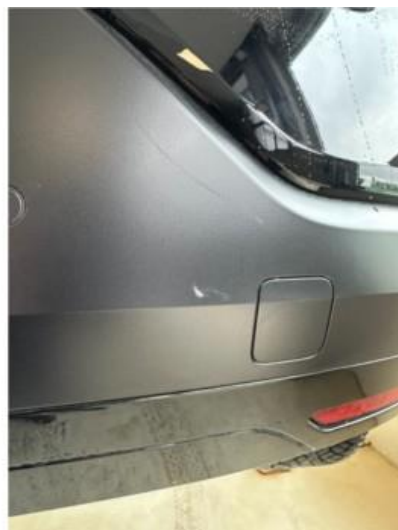
| Punkt | | Beskrivelse | Plassering |
|---|---|---|---|
| 1.2 | Støtfanger | Noen riper små riper i fanger høyre bak | |

1.2 Noen riper små riper i fanger høyre bak
