**VOLVO XC40 / X 4WD**
**TESTDATO: 29.09.2026**
**KODE: 2132218**

**EH24790**

NBF Tilstandsrapport er utarbeidet av Norges Bilbransjeforbund og Forbrukerrådet.

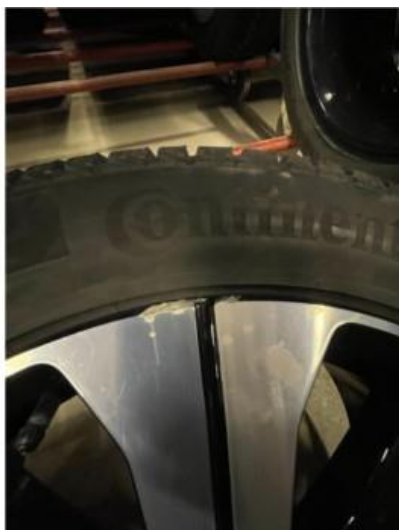
| Punkt | | Beskrivelse | Plassering |
|---|---|---|---|
| 1.1 | Dekk/Felger | 2 stk vinterfelger litt kantkjørt | |

1.1 2 stk vinterfelger litt kantkjørt

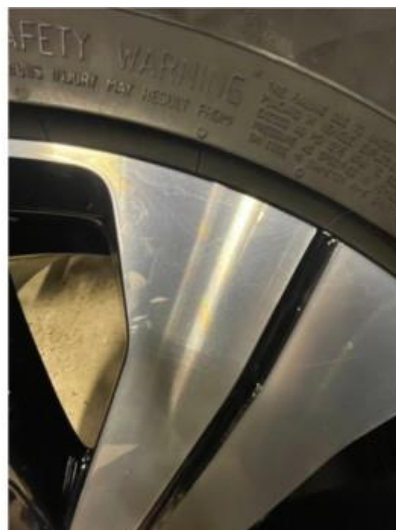
1.1 2 stk vinterfelger litt kantkjørt
