**VOLVO XC60 4WD**
**TESTDATO: 08.05.2025**
**KODE: 1703295**

**VJ33292**

NBF Tilstandsrapport er utarbeidet av Norges Bilbransjeforbund og Forbrukerrådet.

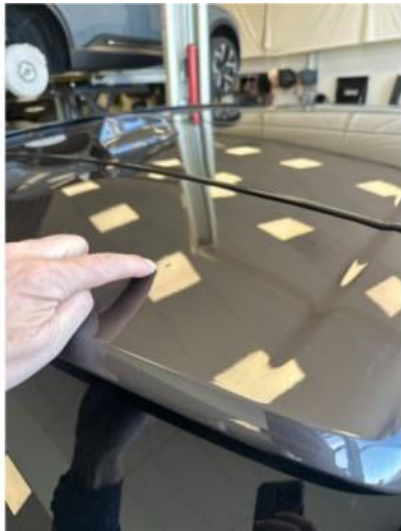
| Punkt | | Beskrivelse | Plassering |
|---|---|---|---|
| 1.1 | Bakluke | Liten bulk oppe på spoiler på bakluke | |

1.1 Liten bulk oppe på spoiler på bakluke

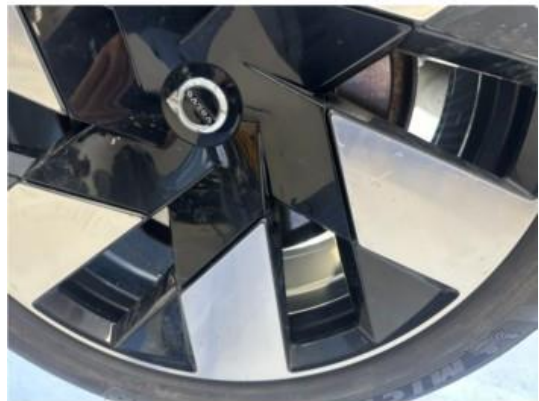
| Punkt | | Beskrivelse | Plassering |
|---|---|---|---|
| 1.2 | Dekk/Felger | En sommerfelg litt kantkjørt. Normal slitasje | |

1.2 En sommerfelg litt kantkjørt. Normal slitasje

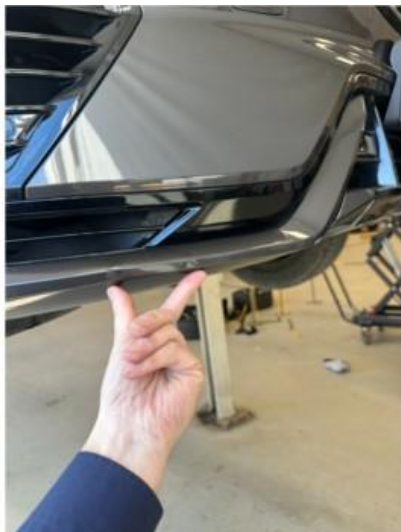
| Punkt | | Beskrivelse | Plassering |
|---|---|---|---|
| 1.3 | Støtfanger | Noen små bulker på nedre del av fanger foran. Ubetydelig. | |

1.3 Noen små bulker på nedre del av fanger foran. Ubetydelig.
