VOLVO EX40 / X 4WD

TESTDATO: 03.06.2026

NBF Tilstandsrapport er utarbeidet av Norges Bilbransjeforbund og Forbrukerrådet.

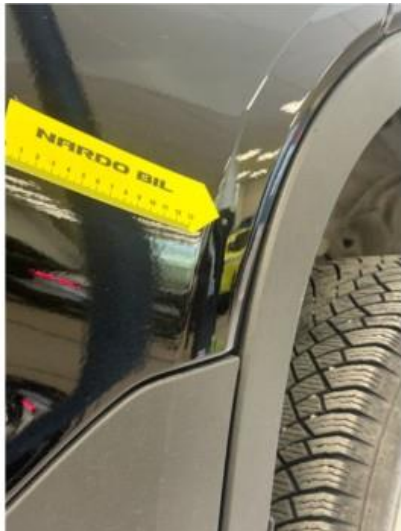
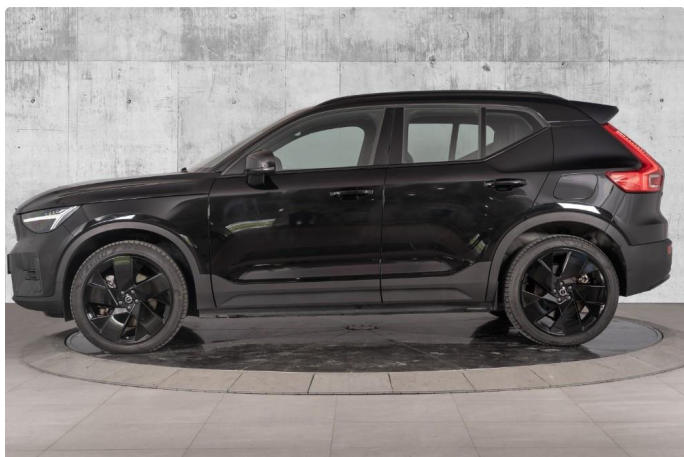
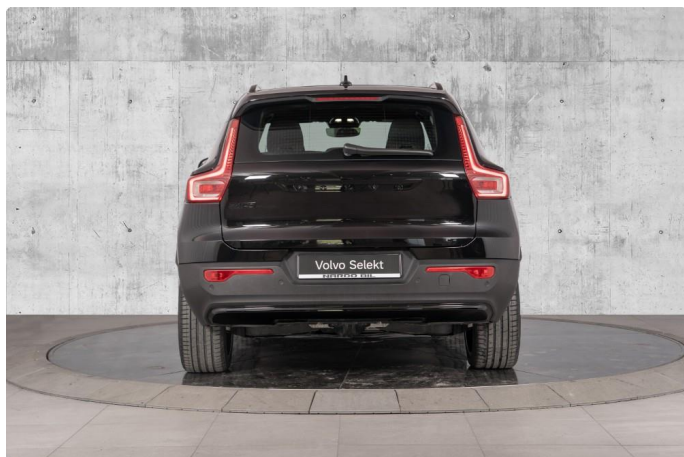
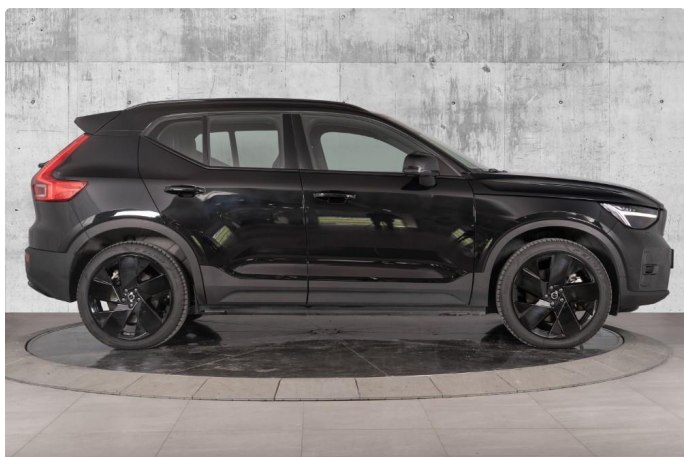
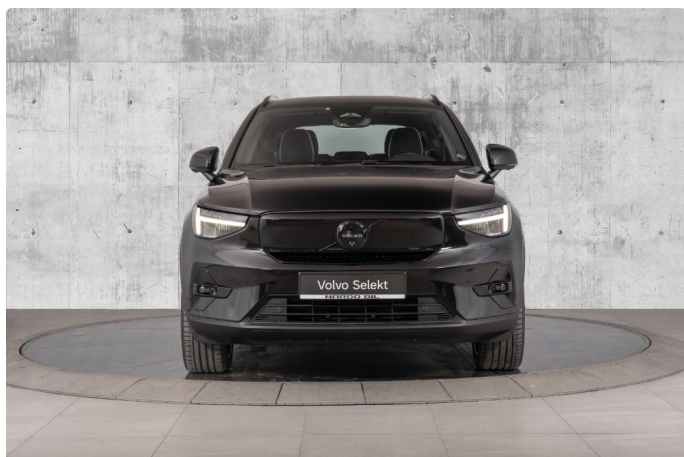
| Punkt | Beskrivelse | Plassering |
|---|---|---|
| 1.1 Dører | Liten p.bulk i dør venstre bak | |

1.1 Liten p.bulk i dør venstre bak
