**VOLVO C40 / X 4WD**
**TESTDATO: 04.09.2026**
**KODE: 2107560**

**EH32658**

NBF Tilstandsrapport er utarbeidet av Norges Bilbransjeforbund og Forbrukerrådet.

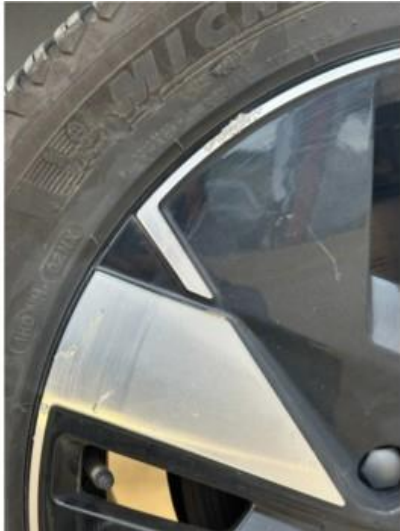
| Punkt | | Beskrivelse | Plassering |
|---|---|---|---|
| 1.1 | Dekk/Felger | 2 stk sommerfelger noe kantkjørt | |

1.1 2 stk sommerfelger noe kantkjørt

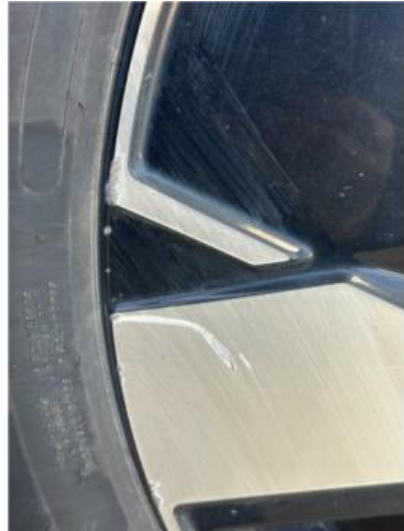
1.1 2 stk sommerfelger noe kantkjørt

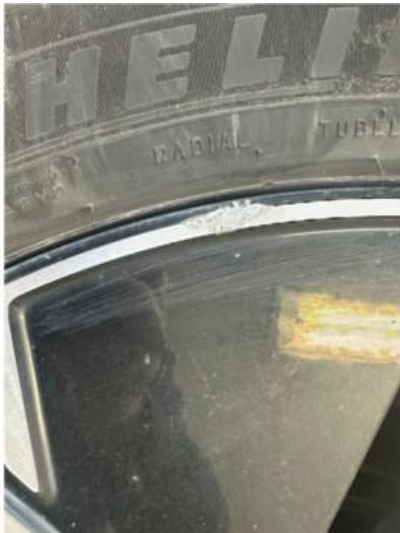
1.1 2 stk sommerfelger noe kantkjørt

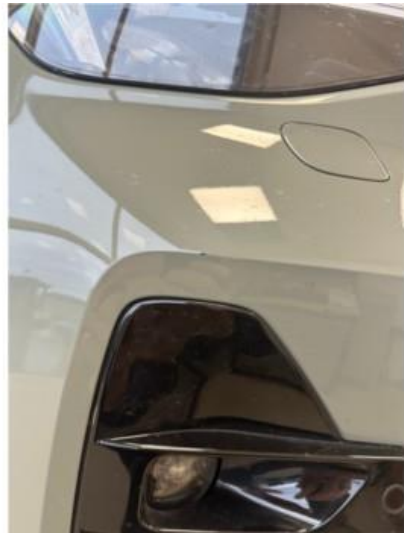
| Punkt | | Beskrivelse | Plassering |
|---|---|---|---|
| 1.2 | Støtfanger | Liten steinsprut i fanger høyre foran. Lakkeres forenklet | |

1.2 Liten steinsprut i fanger høyre foran. Lakkeres forenklet
