VOLVO XC40 / X 4WD

TESTDATO: 02.09.2026

CHASSISNR: YV1XZEDV3P2031422

NBF Tilstandsrapport er utarbeidet av Norges Bilbransjeforbund og Forbrukerrådet.

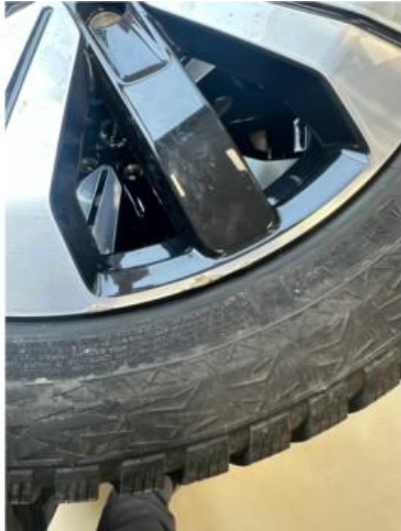
| Punkt | | Beskrivelse | Plassering |
|---|---|---|---|
| 1.1 | Dekk/Felger | En vinterfelg litt kantkjørt | |

1.1 En vinterfelg litt kantkjørt
