VOLVO XC40 4WD

TESTDATO: 17.06.2025

NBF Tilstandsrapport er utarbeidet av Norges Bilbransjeforbund og Forbrukerrådet.

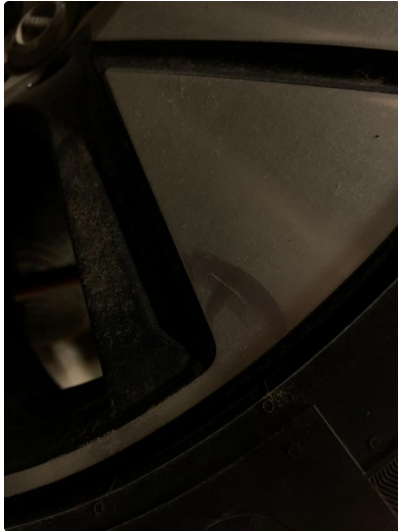
| Punkt | | Beskrivelse | Plassering |
|---|---|---|---|
| 1.1 | Dekk/Felger | En vinterfelg litt kantkjørt | |

1.1 En vinterfelg litt kantkjørt

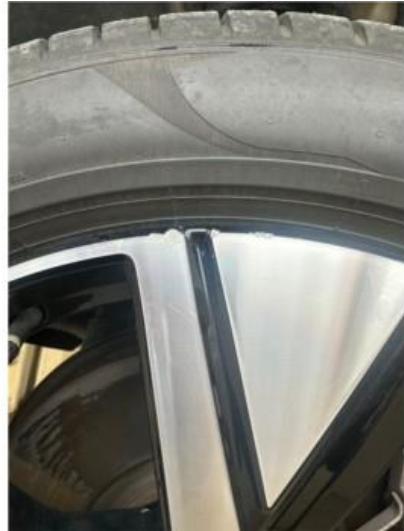
| Punkt | | Beskrivelse | Plassering |
|---|---|---|---|
| 1.2 | Dekk/Felger | En sommerfelg litt kantkjørt | |

1.2 En sommerfelg litt kantkjørt
