VOLVO EX30 / 2 4WD

TESTDATO: 25.06.2026

NBF Tilstandsrapport er utarbeidet av Norges Bilbransjeforbund og Forbrukerrådet.

OPPSUMMERT STATUS PÅ KJØRETØY

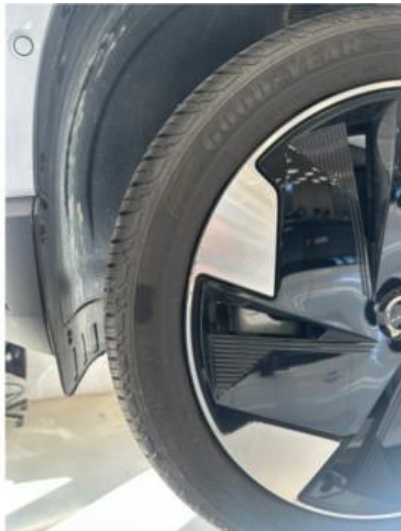
| Punkt | | Beskrivelse | Plassering |
|---|---|---|---|
| 1.1 | Dekk/Felger | En sommerfelg litt kantkjørt | |

1.1 En sommerfelg litt kantkjørt
