VOLVO XC40 2WD
TESTDATO: 23.04.2026
KODE: 1990590

NBF Tilstandsrapport er utarbeidet av Norges Bilbransjeforbund og Forbrukerrådet.

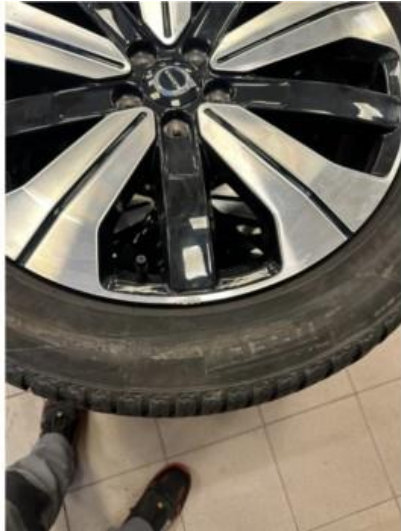
| Punkt | Beskrivelse | Plassering |
|---|--|---|
| 1.1 Dekk/Felger | En sommerfelg litt kantkjørt | |

1.1 En sommerfelg litt kantkjørt

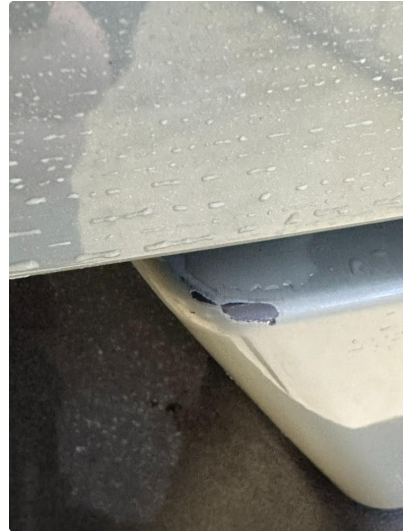
| Punkt | Beskrivelse | Plassering |
|---|--|---|
| 1.2 Støtfanger | 2 små hakk i fanger bak. Vil bli lakkert forenklet | |

1.2 2 små hakk i fanger bak. Vil bli lakkert forenklet

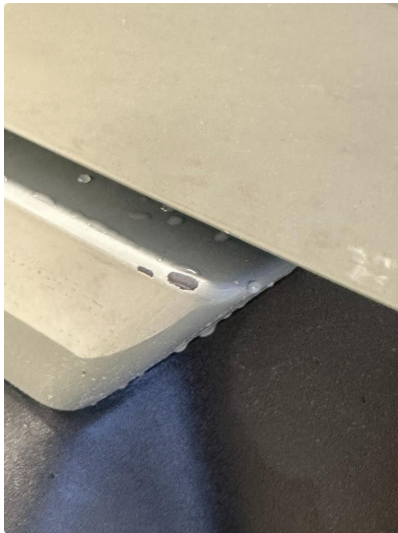
1.2 2 små hakk i fanger bak. Vil bli lakkert forenklet
