**VOLVO V60 / Z 4WD**
**TESTDATO: 12.08.2026**
**KODE: 1986938**

**VJ26859**

**Hybr(B)**
**CHASSISNR: YV1ZWBMDM1433255**
**BRUKTIMPORT: Nei**
**KJØRETØY: Personbil**
**FRIST FOR PKK: 01.07.2027**

NBF Tilstandsrapport er utarbeidet av Norges Bilbransjeforbund og Forbrukerrådet.

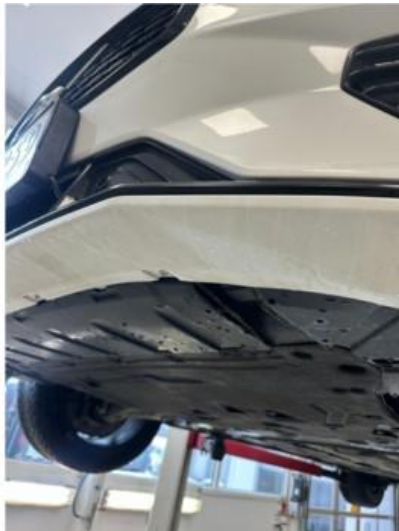
| Punkt | | Beskrivelse | Plassering |
|---|---|---|---|
| 1.2 | Støtfanger | Litt oppripet på underside av fanger foran. Normal slitasje | |

1.2 Litt oppripet på underside av fanger foran.  
Normal slitasje
