VOLVO V60 / Z 4WD
TESTDATO: 12.06.2026
KODE: 1986938

VJ26859

NBF Tilstandsrapport er utarbeidet av Norges Bilbransjeforbund og Forbrukerrådet.

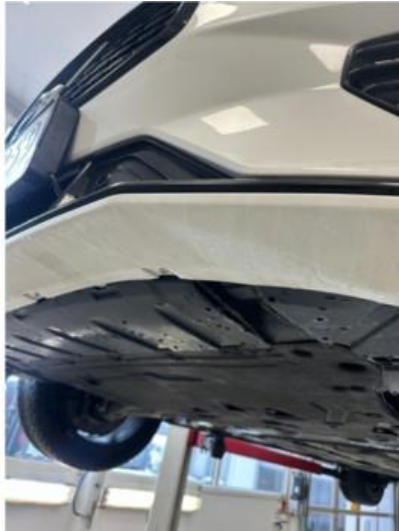
Punkt	Beskrivelse	Plassering
1. EKSTERIØR		
1.1 Dekk/Felger	2 sommerfelger noe kantkjørt	
1.2 Støtfanger	Litt oppriper på underside av fanger foran. Normal slitasje

1.2 Litt oppripet på underside av fanger foran.
Normal slitasje
