**VOLVO XC70 / B 163 HK AUTOMAT 4WD**
**TESTDATO: 14.09.2026**
**KODE: 2114934**

**VH35911**

NBF Tilstandsrapport er utarbeidet av Norges Bilbransjeforbund og Forbrukerrådet.

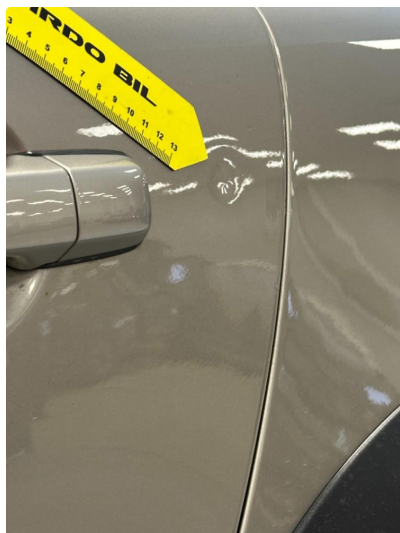
| Punkt | | Beskrivelse | Plassering |
|---|---|---|---|
| 1.2 | Dører | P. bulk i dør venstre bak | |

1.2 P. bulk i dør venstre bak

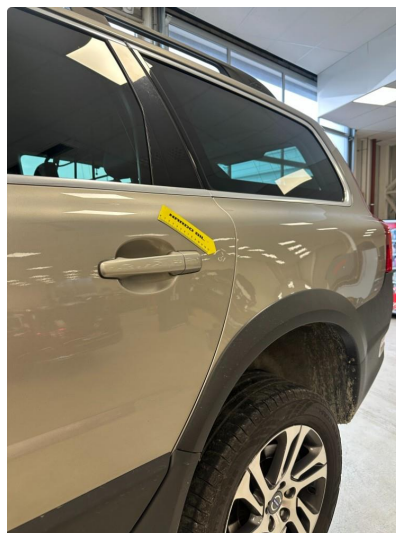
1.2 P. bulk i dør venstre bak

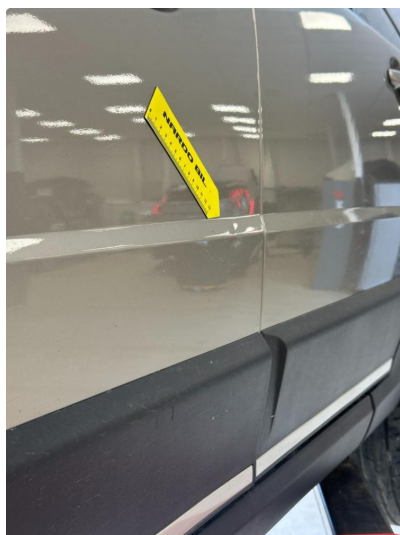
| Punkt | | Beskrivelse | Plassering |
|---|---|---|---|
| 1.3 | Dører | Liten p. bulk i dør venstre foran | |

1.3 Liten p. bulk i dør venstre foran
