VOLVO XC90 / L 4WD

TESTDATO: 02.09.2026

NBF Tilstandsrapport er utarbeidet av Norges Bilbransjeforbund og Forbrukerrådet.

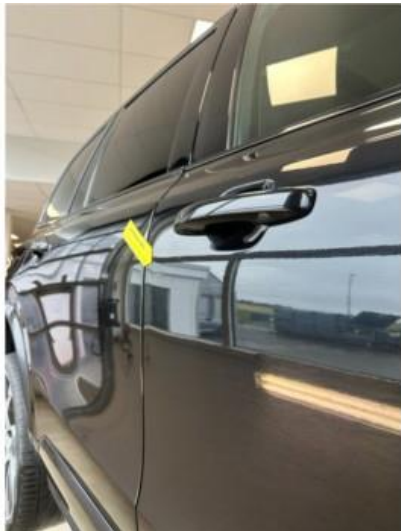
| Punkt | Beskrivelse | Plassering |
|---|---|---|
| 1.1 Dører | Liten p.bulk i dør høyre foran | |

1.1 Liten p.bulk i dør høyre foran
