**VOLVO XC70 / B 163 HK MANUELL 4WD**
**TESTDATO: 07.09.2026**
**KODE: 2030650**

**VH64817**

NBF Tilstandsrapport er utarbeidet av Norges Bilbransjeforbund og Forbrukerrådet.

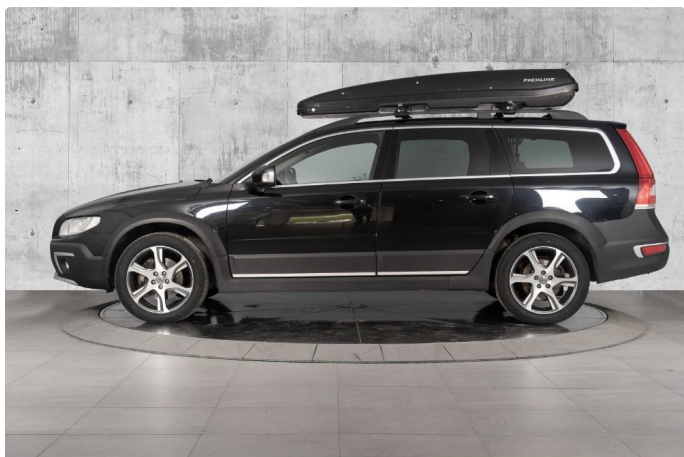
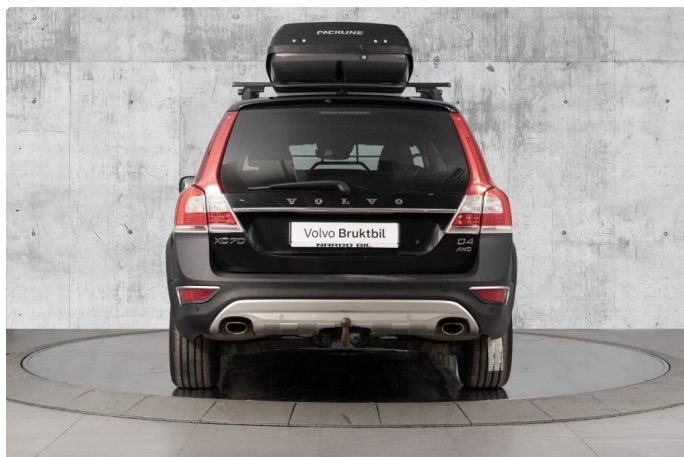
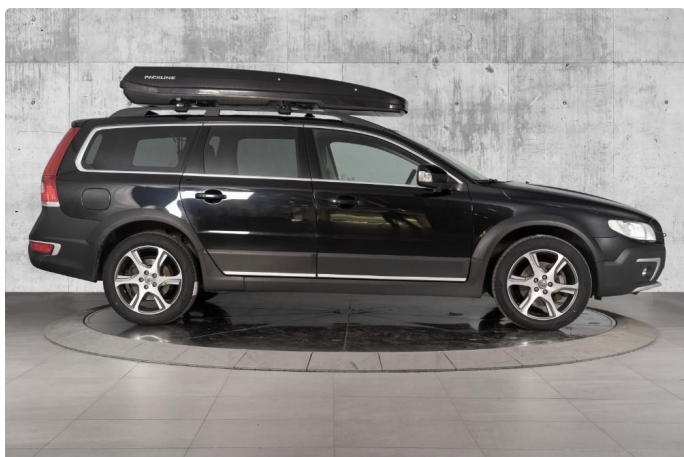
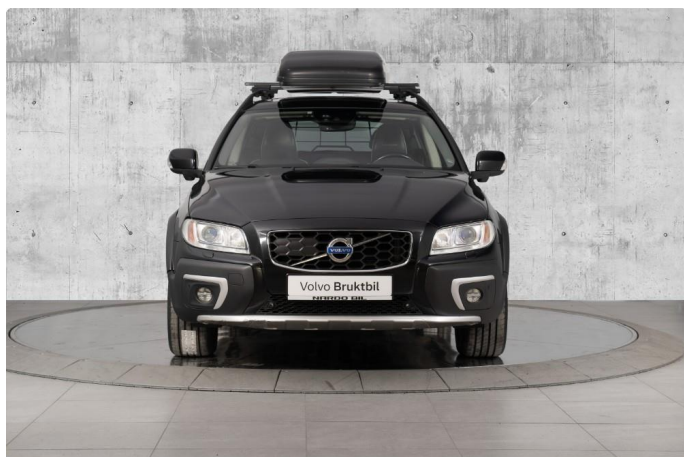
| Punkt | Beskrivelse | Plassering |
|---|---|---|
| 1.1 Lakk | Noen slitt lakk. Kun normal slitasje med tanke på bilens alder og km | |
| 1.2 Panser | Noen riper i panser. Dempes med rubbing og polering | |
| 1.3 Dekk/Felger | En del oksidering på vinterfelger | |
