**VOLVO XC60 / U 4WD**
**TESTDATO: 10.07.2026**
**KODE: 2065395**

**VJ32636**

**Hybr(B)**
**CHASSISNR: YV1UZH5VXP1390789**
**BRUKTIMPORT: Nei**
**KJØRETØY: Personbil**
**FRIST FOR PKK: 08.06.2027**

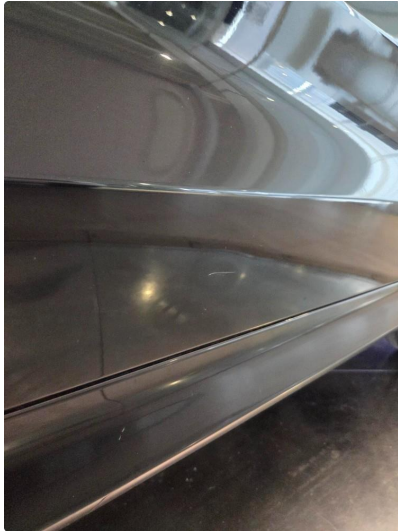
| Punkt | | Beskrivelse | Plassering |
|---|---|---|---|
| 1.1 | Dører | Ripe/bulk med lakkskade i nedre del av dør høyre foran | |

1.1 Ripe/bulk med lakkskade i nedre del av dør høyre foran

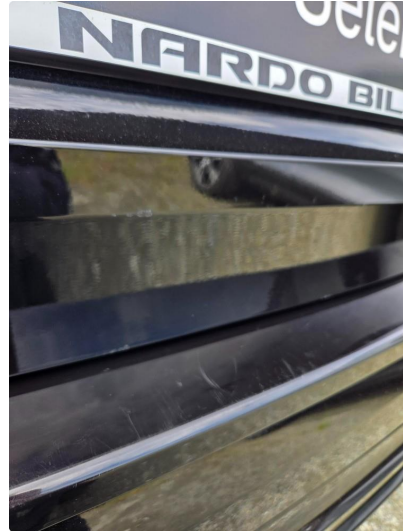
| Punkt | | Beskrivelse | Plassering |
|---|---|---|---|
| 1.2 | Bakluke | Noen riper i lastesone i fanger bak + ett par i nedre kant av bakluke. Disse er lakkert forenklet. Normal slitasje med tanke på bilens km | |

1.2 Noen riper i lastesone i fanger bak + ett par i nedre kant av bakluke. Disse er lakkert forenklet. Normal slitasje med tanke på bilens km
