**VOLVO V60 / F 163 HK AUTOMAT 4WD**
**TESTDATO: 11.08.2026**
**KODE: 2089054**

**VH64274**

NBF Tilstandsrapport er utarbeidet av Norges Bilbransjeforbund og Forbrukerrådet.

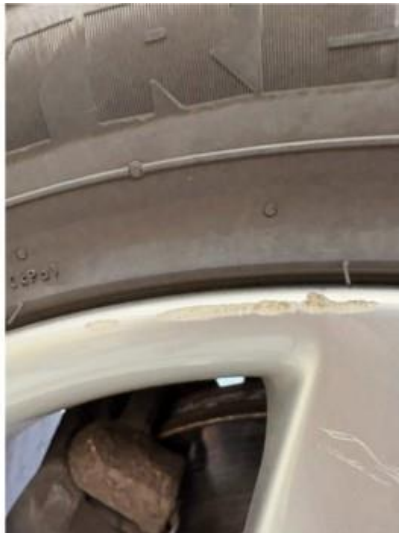
1.1 2 stk sommerfelger litt kantkjørt

| Punkt | Beskrivelse | Plassering |
|---|---|---|
| 1.1 Dekk/Felger | 2 stk sommerfelger litt kantkjørt | |

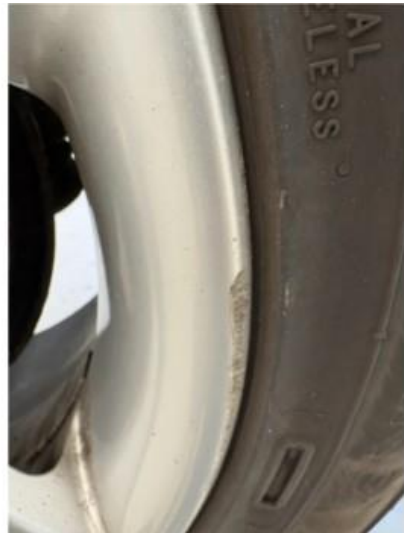
1.1 2 stk sommerfelger litt kantkjørt

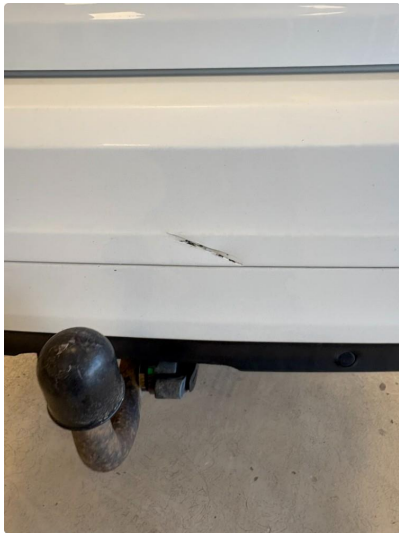
1.2 Liten skade i fanger bak. Lakkeres forenklet

| Punkt | Beskrivelse | Plassering |
|---|---|---|
| 1.2 Støtfanger | Liten skade i fanger bak. Lakkeres forenklet | |

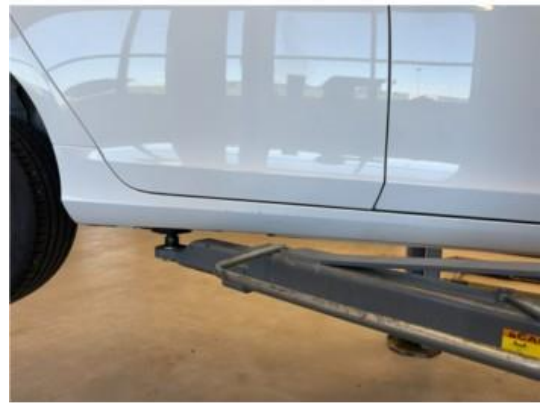
1.4 Noen riper/hakk i kanal høyre side

| Punkt | Beskrivelse | Plassering |
|---|---|---|
| 1.4 Kanal | Noen riper/hakk i kanal høyre side | |
