**VOLVO EC40 / X 4WD**
**TESTDATO: 14.08.2026**
**KODE: 2092276**

**ER40095**

NBF Tilstandsrapport er utarbeidet av Norges Bilbransjeforbund og Forbrukerrådet.

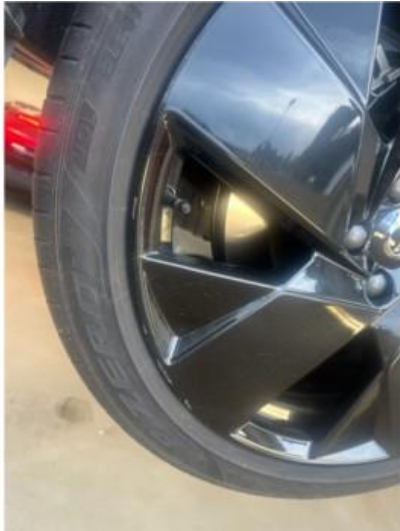
| Punkt | Beskrivelse | Plassering |
|---|---|---|
| 1.1 Dekk/Felger | En sommerfelg litt kantkjørt | |

1.1 En sommerfelg litt kantkjørt
